COMANDO DA AERONÁUTICA
CENTRO DE INVESTIGAÇÃO E PREVENÇÃO DE
ACIDENTES AERONÁUTICOS

RELATÓRIO FINAL
A - 032/CENIPA/2013

<u>OCORRÊNCIA:</u>	ACIDENTE
<u>AERONAVE:</u>	PT-OID
<u>MODELO:</u>	310R
<u>DATA:</u>	26FEV2010

O presente Relatório Final refere-se ao acidente com a aeronave PT-OID, modelo 310R, ocorrido em 26FEV2010, classificado como colisão em voo com obstáculo.

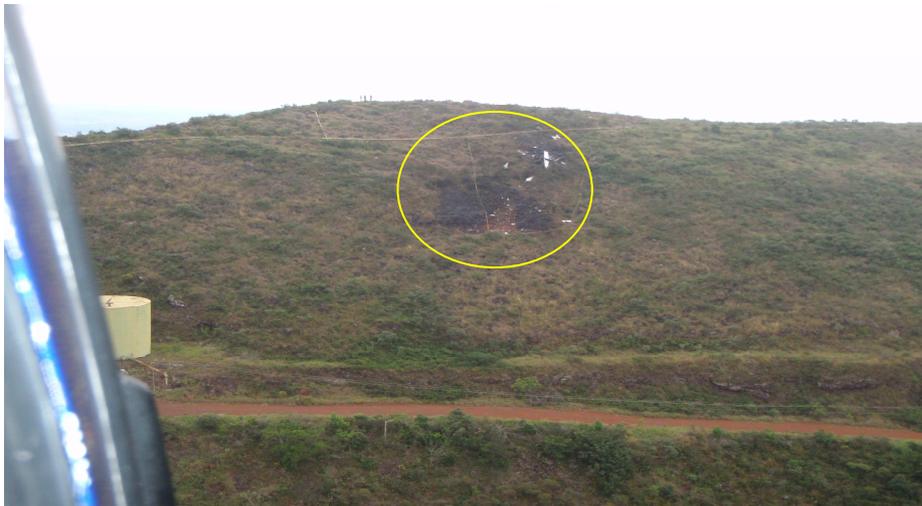
A aeronave colidiu contra a face Sul da Serra do Curral, próximo do topo, explodindo no impacto, sendo os seus dois ocupantes, o motor esquerdo e algumas partes da aeronave projetadas por cima da elevação, vindo a precipitar-se na face Norte.

Figura 01 - Visão longitudinal do sentido de deslocamento e local do impacto.

A forma como ficaram dispostos os destroços sugere que a aeronave colidiu contra o solo com ângulo entre 15° e 25° , com alta velocidade, aproximadamente 150 nós.
