COMANDO DA AERONÁUTICA
CENTRO DE INVESTIGAÇÃO E PREVENÇÃO DE
ACIDENTES AERONÁUTICOS

RELATÓRIO FINAL
A - Nº 075/CENIPA/2012

<u>OCORRÊNCIA:</u>	ACIDENTE
<u>AERONAVE:</u>	PT-OIS
<u>MODELO:</u>	A-36
<u>DATA:</u>	02MAR2011

O presente Relatório Final refere-se ao acidente com a aeronave PT-OIS, modelo A-36, ocorrido em 02MAR2011, classificado como saída de pista.

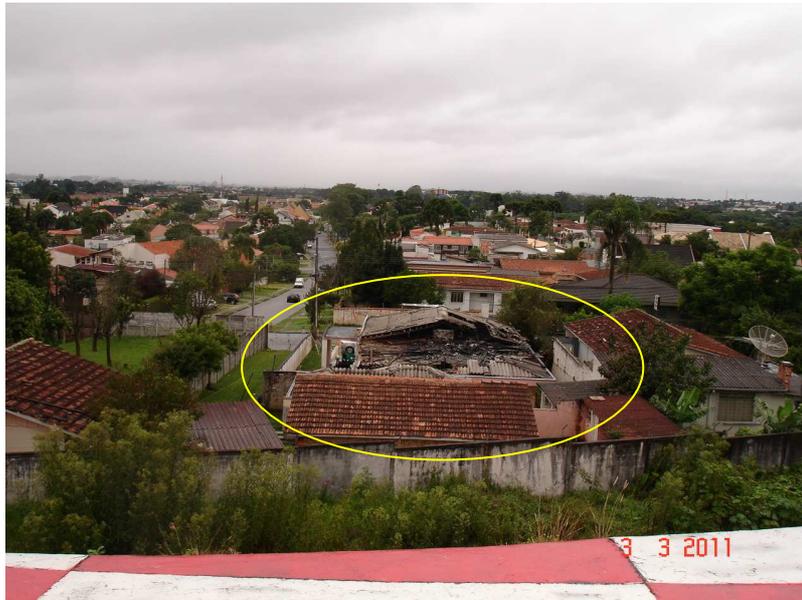
A aeronave chocou-se contra o telhado de uma residência, localizada no prolongamento da pista, em uma região mais baixa.

Grande parte da aeronave foi consumida pelo fogo.

Os destroços estavam concentrados e não foi constatado o desprendimento de partes antes do choque.

Figura nº1 Visão geral do ponto de impacto no eixo da pista 18, próximo à cabeceira 36.

Na ação inicial, verificou-se, dentre outras evidências, que o eixo de manivelas estava quebrado na região próxima à fixação da hélice e que a deformação nas pás da hélice indicava que o impacto da aeronave contra o telhado da residência ocorreu com alta potência.
