COMANDO DA AERONÁUTICA
CENTRO DE INVESTIGAÇÃO E PREVENÇÃO DE
ACIDENTES AERONÁUTICOS

RELATÓRIO FINAL
A - 034/CENIPA/2013

<u>OCORRÊNCIA:</u>	ACIDENTE
<u>AERONAVE:</u>	PT-OKZ
<u>MODELO:</u>	210N
<u>DATA:</u>	25AGO2012

O presente Relatório Final refere-se ao acidente com a aeronave PT-OKZ, modelo Cessna 210N, ocorrido em 25AGO2012, classificado como perda de controle em voo.

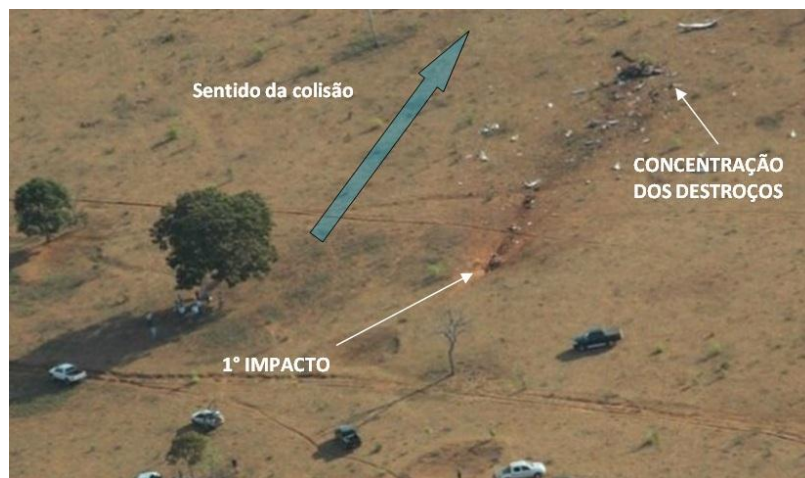
A aeronave colidiu contra o solo com grande ângulo de picada, em curva de grande inclinação para a esquerda.

Grande parte dos destroços estava concentrada (fuselagem, assentos, cone de cauda e painel, todos retorcidos), e partes da aeronave em dispersão linear (carenagens, partes da fuselagem e asas, revestimentos, motor e hélice).

A proa magnética aproximada desse alinhamento era de 260 graus, sendo que havia uma distância superior a 50 metros entre o ponto de impacto inicial e a concentração principal dos destroços.

Partes da asa esquerda estavam separadas da fuselagem, à direita da trajetória no solo, bem como partes da asa direita estavam situadas à esquerda do traçado no solo.

Em razão desse deslocamento no solo concluiu-se que a colisão ocorreu no dorso (dada a energia rotacional em seu eixo transversal, pós-impacto).

Figura 1- Distribuição dos destroços.

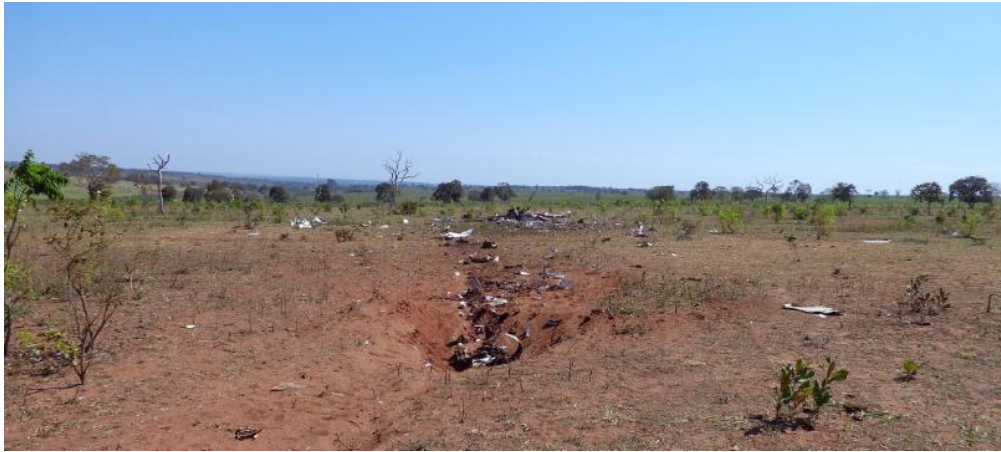
Não houve desprendimento em voo das superfícies de comando. Uma pá de hélice foi achada a cerca de 80 metros da principal concentração de destroços.

A característica de impacto contra o solo provocou destruição total da aeronave e depressões no terreno, típicas de colisão em alta velocidade, com grande ângulo de incidência.

Figura 2 - Outra vista da distribuição dos destroços.

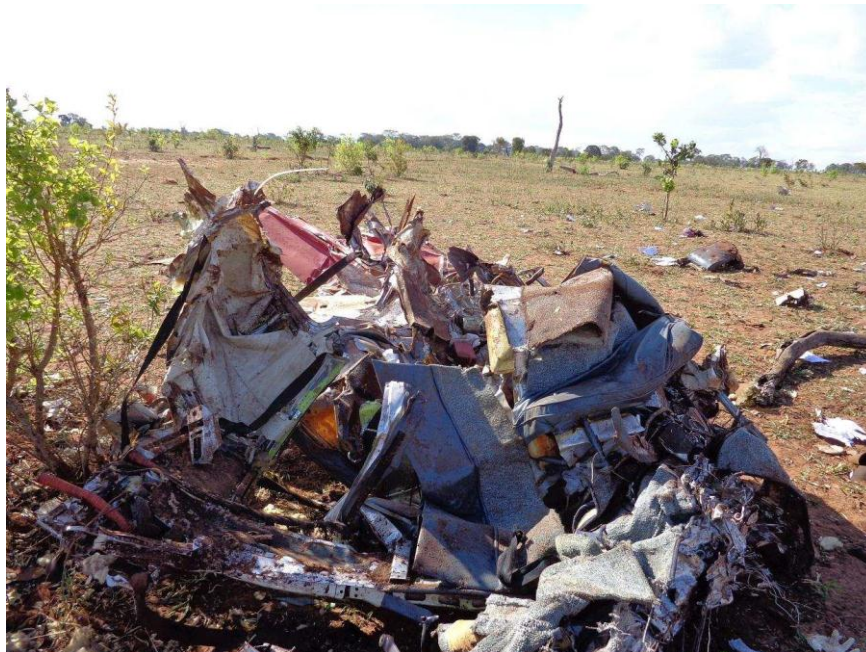
Figura 3 - Vista da concentração dos destroços.

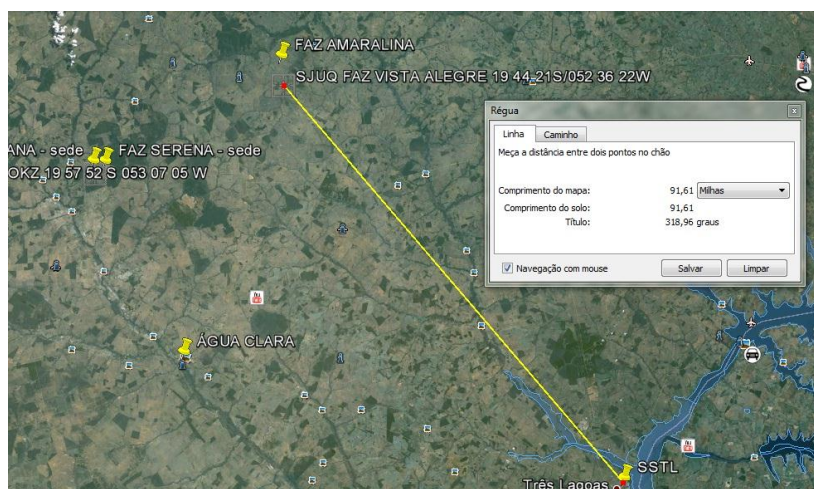
O ponto de impacto da aeronave contra o solo ocorreu 32 milhas náuticas a oeste do local pretendido de pouso.

Pelo fato de não haver pontos de controle na rota prevista, e por se tratar de voo visual em nível de voo sem cobertura radar, não foi possível identificar o ponto exato em que se iniciou tal desvio à esquerda.

Figura 4 - Trajetória prevista e a realizada pela aeronave.

A perda de consciência do piloto, em razão de evento vascular pode ter provocado a saída da aeronave do rumo previsto, uma vez que tal inconsciência levaria o comandante a deixar de atuar, o que, na situação de voo nivelado, com piloto automático acoplado, poderia levar a aeronave para a deriva à esquerda da rota, coerente com o vento predominante no setor, vindo de nordeste.
