COMANDO DA AERONÁUTICA
CENTRO DE INVESTIGAÇÃO E PREVENÇÃO DE
ACIDENTES AERONÁUTICOS
SUMA DE INVESTIGAÇÃO

DADOS DA OCORRÊNCIA					
Nº DA OCORRÊNCIA		DATA - HORA		INVESTIGAÇÃO	SUMA Nº
073/A/2013		20/ABR/2013 - 12:00 (UTC)		SERIPA III	A-073/CENIPA/2013
CLASSIFICAÇÃO DA OCORRÊNCIA		TIPO DA OCORRÊNCIA		COORDENADAS	
ACIDENTE		FALHA DO MOTOR EM VOO		15°05'36"S	043°58'46"W
LOCALIDADE			MUNICÍPIO		UF
MOCAMBINHO			JAÍBA		MG

DADOS DA AERONAVE			
MATRÍCULA	FABRICANTE	MODELO	
PT-OPU	PIPER AIRCRAFT	PA-25-235	
OPERADOR		REGISTRO	OPERAÇÃO
AVIAÇÃO AGRÍCOLA ANTONIO & CARMELIA LTDA.		SAE	AGRÍCOLA

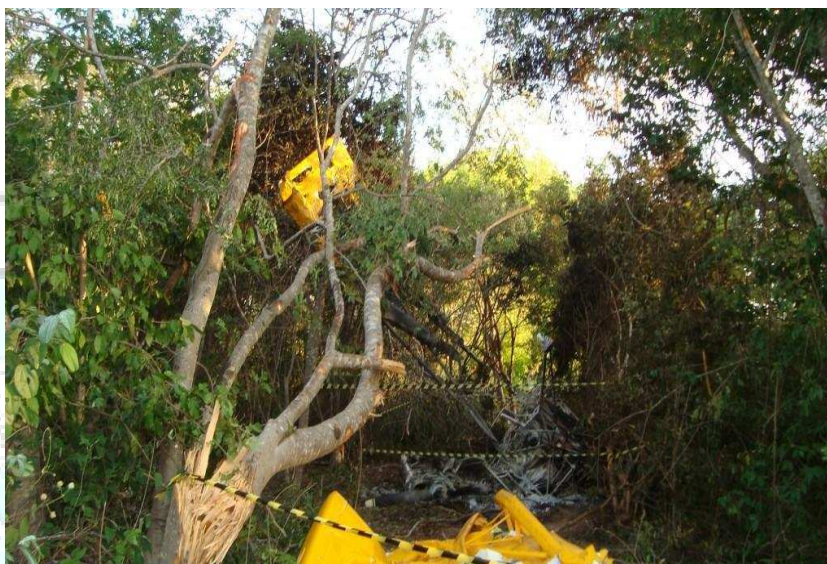
Figura 1 - Destroços da aeronave em meio às árvores.

Na aproximação para o pouso de emergência, a aeronave colidiu contra as árvores e perdeu a asa esquerda, chocou-se com o nariz no solo, explodiu e incendiou-se.

Em decorrência do impacto e da ação do fogo, a aeronave ficou totalmente destruída, inviabilizando a análise dos componentes do motor.
