COMANDO DA AERONÁUTICA CENTRO DE INVESTIGAÇÃO E PREVENÇÃO DE ACIDENTES AERONÁUTICOS

SUMA DE INVESTIGAÇÃO

DADOS DA OCORRÊNCIA			
Nº DA OCORRÊNCIA	DATA - HORA	INVESTIGAÇÃO	SUMA Nº
110/A/2013	06/JUN/2013 - 10:20 (UTC)	SERIPA II	A-110/CENIPA/2013
CLASSIFICAÇÃO DA OCORRÊNCIA	TIPO DA OCORRÊNCIA	COORDENADAS	
ACIDENTE	COLISÃO EM VOO COM OBSTÁCULO	07°39'32"S	035°28'39"W
LOCALIDADE	MUNICÍPIO	UF	
SÍTIO AURORA	SÃO VICENTE FERRER	PE

DADOS DA AERONAVE		
MATRÍCULA	FABRICANTE	MODELO
PT-OQZ	LAVIASA	PA-25-235
OPERADOR	REGISTRO	OPERAÇÃO
AERO AGRÍCOLA CAIÇARA	S05	AGRÍCOLA

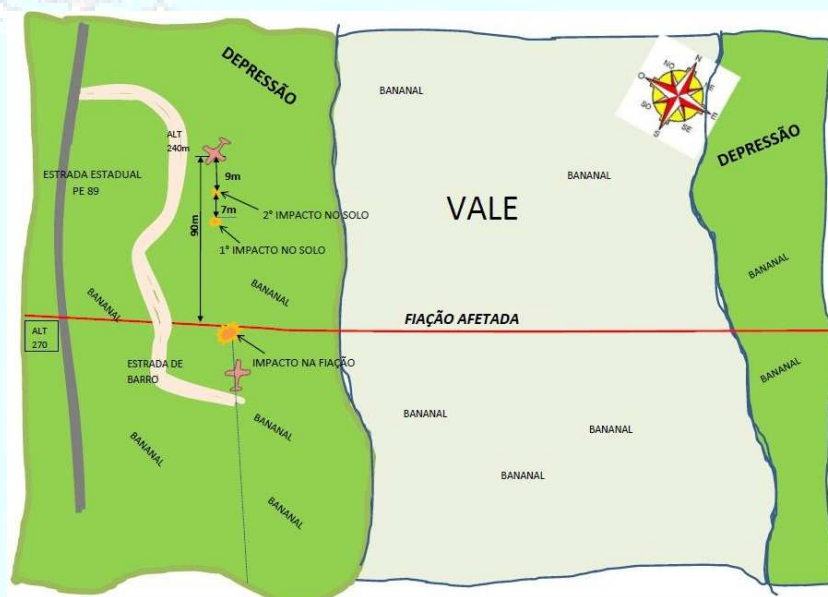
A aeronave se deslocava, aproximadamente, na proa magnética 320 quando colidiu com o fio. O impacto contra o solo se deu, inicialmente, com a asa esquerda. A aeronave parou, aproximadamente, a noventa metros do fio com o nariz voltado para a proa 183.

Figura 1 - Croqui do acidente.

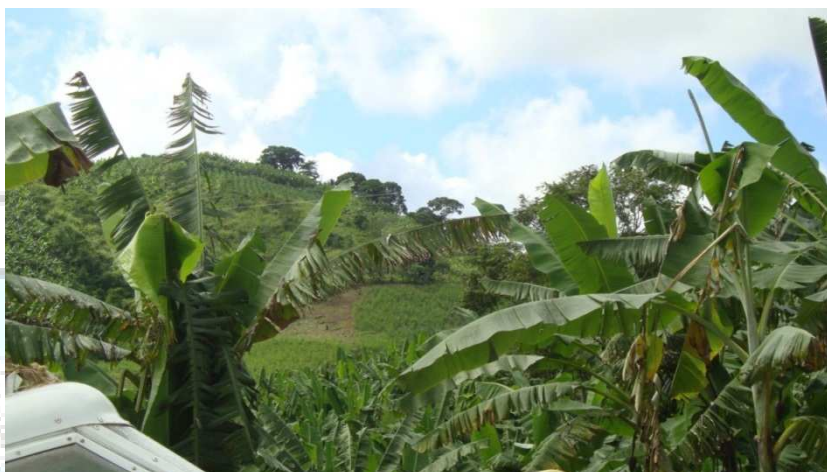
A aeronave colidiu contra um fio que não estava sinalizado, e que cruzava um vale, cujo ponto mais alto possuía uma altura, aproximada, de vinte e cinco metros em relação ao solo.

Figura 2 - Vista da fição reposta após o acidente. |
