## CENTRO DE INVESTIGAÇÃO E PREVENÇÃO DE ACIDENTES AERONÁUTICOS

### RELATÓRIO FINAL SIMPLIFICADO (SUMA)

DADOS DA OCORRÊNCIA					
Nº DA OCORRÊNCIA	DATA - HORA	INVESTIGAÇÃO	SUMA Nº		
---	24/AGO/2006 - 14:30 (UTC)	SERIPA VII	A-525/CENIPA/2014		
CLASSIFICAÇÃO DA OCORRÊNCIA	TIPO DA OCORRÊNCIA		COORDENADAS		
ACIDENTE	PERDA DE CONTROLE EM VOO		04°24'31"S	059°35'52"W	
LOCALIDADE	MUNICÍPIO		UF		
AERÓDROMO DE BORBA (SWBR)	BORBA		AM

DADOS DA AERONAVE					
MATRÍCULA	FABRICANTE			MODELO	
PT-OUY	CESSNA			210N	
OPERADOR		REGISTRO		OPERAÇÃO	
PARTICULAR		TPP		PRIVADA

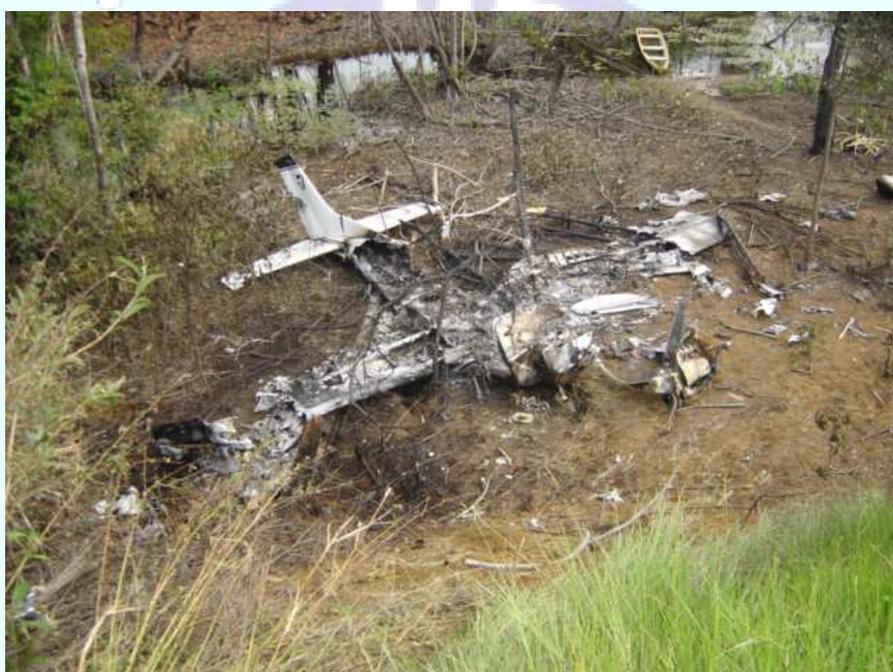
Figura 1 - Situação da aeronave após a ocorrência.

Após o impacto contra o solo, o motor despreendeu-se da aeronave provocando a ruptura da fiação elétrica e a soltura das mangueiras de combustível, ocasionando um grande incêndio que destruiu totalmente a aeronave.

Durante a análise dos destroços foi confirmado que o impacto ocorreu com a aeronave sem sustentação devido a pouca velocidade do fluxo de ar sobre as asas, agravado, ainda, pelo fato de a aeronave estar decolando com vento de cauda, realizando uma curva (o que aumenta a velocidade de estol) e pelas ações do piloto de puxar o manche para trás e recolher os flapes de modo diferente do preconizado pelo *check-list*.

Deverá adotar mecanismos de controle para a utilização das aeronaves operadas pela Instituição, com relação aos aspectos de supervisão, doutrina de segurança de voo, treinamento e planejamento.
