COMANDO DA AERONÁUTICA CENTRO DE INVESTIGAÇÃO E PREVENÇÃO DE ACIDENTES AERONÁUTICOS

RELATÓRIO FINAL SIMPLIFICADO (SUMA)

DADOS DA OCORRÊNCIA			
Nº DA OCORRÊNCIA	DATA - HORA	INVESTIGAÇÃO	SUMA Nº
134/A/2013	25/JUL/2013 – 18:50 (UTC)	SERIPA VI	A-134/CENIPA/2013
CLASSIFICAÇÃO DA OCORRÊNCIA	TIPO DA OCORRÊNCIA	COORDENADAS	
ACIDENTE	COLISÃO EM VOO COM OBSTÁCULO	10° 29' 27"S	049° 39' 18"W
LOCALIDADE	MUNICÍPIO	UF	
FAZENDA TERRA BRASIL	PIUM	TO

DADOS DA AERONAVE		
MATRÍCULA	FABRICANTE	MODELO
PT-PPJ	GIPPSLAND	GA200C
OPERADOR	REGISTRO	OPERAÇÃO
PRECISÃO AEROAGRÍCOLA LTDA	S05	AGRÍCOLA

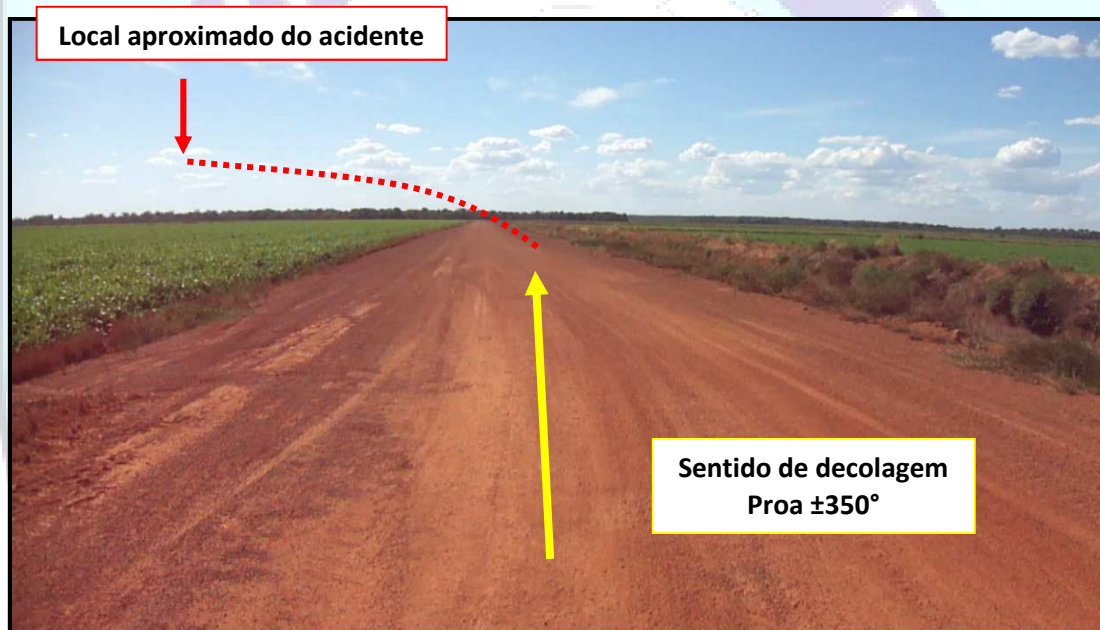
Na decolagem a aeronave percorreu cerca de 600 metros e realizou uma curva à esquerda em direção a uma reserva de mata nativa.

De acordo com o piloto, durante a curva à esquerda, a barra de pulverização da aeronave tocou no topo de uma árvore ocasionando a colisão contra o solo.

Figura 1 – Sentido de decolagem e posição do acidente em relação à pista.

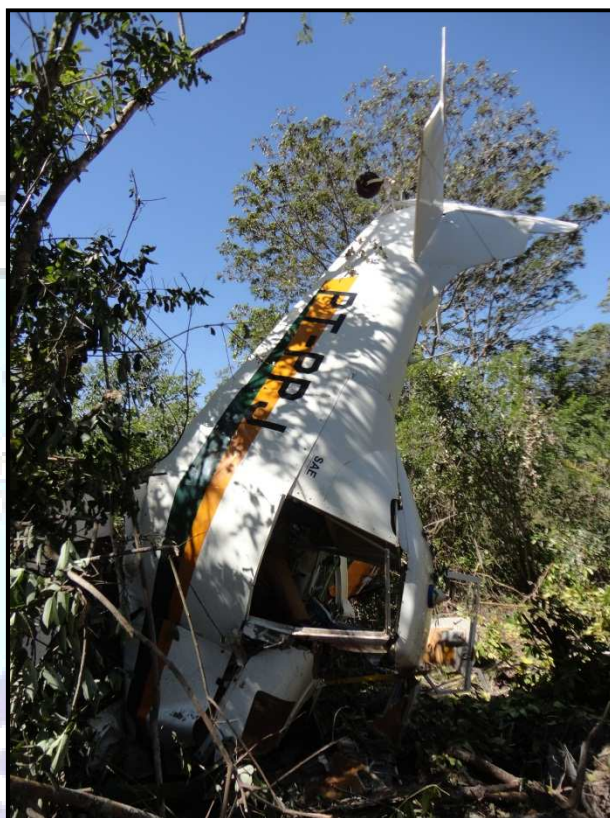
A aeronave teve danos substanciais em toda sua estrutura, hélice e motor.

Segundo o Certificado de Aeronavegabilidade (CA) da aeronave, o Peso Máximo de Decolagem (PMD) era de 1315kg. Havia, portanto, no momento do acidente, um excesso de peso de 570kg.

Figura 2 – Estado geral da aeronave após o acidente.

Dessa forma, o choque da aeronave contra a árvore foi resultado, também, de um julgamento inadequado do piloto sobre o peso máximo permitido para decolagem da aeronave.
