CENTRO DE INVESTIGAÇÃO E PREVENÇÃO DE ACIDENTES AERONÁUTICOS

RELATÓRIO FINAL SIMPLIFICADO (SUMA)

DADOS DA OCORRÊNCIA			
Nº DA OCORRÊNCIA	DATA - HORA	INVESTIGAÇÃO	SUMA Nº
---	12/SET/2012 - 20:50 (UTC)	SERIPA I	A-527/CENIPA/2014
CLASSIFICAÇÃO DA OCORRÊNCIA	TIPO DA OCORRÊNCIA	COORDENADAS	
ACIDENTE	OUTROS	07°31'31"S	046°03'12"W
LOCALIDADE	MUNICÍPIO	UF	
AERÓDROMO DE BALSAS	BALSAS	MA

DADOS DA AERONAVE		
MATRÍCULA	FABRICANTE	MODELO
PT-RCA	EMBRAER	EMB-810C
OPERADOR	REGISTRO	OPERAÇÃO
COMPANHIA AGRÍCOLA DO RIBEIRÃO	TPP	PRIVADA

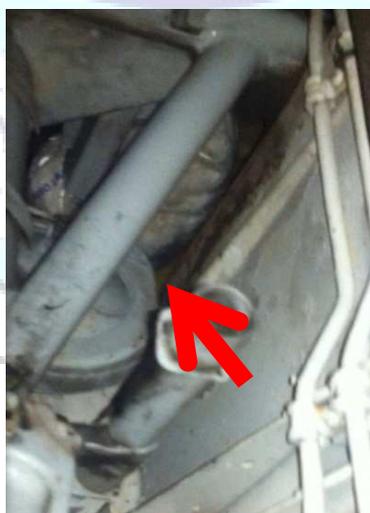
Ao acessar o compartimento do trem de pouso auxiliar, os investigadores constataram que havia um saco de estopa de uso automotivo preso entre as ferragens.

Figura 1 - Saco de estopa no interior do compartimento do trem de pouso auxiliar.

Acredita-se que o saco de estopa estava próximo de uma área com vegetação densa, pertencente a uma empresa aeroagrícola e foi levado para o interior do compartimento do trem pelo marsupial, pois a aeronave pernitoou vários dias próxima a essa área, em local aberto.

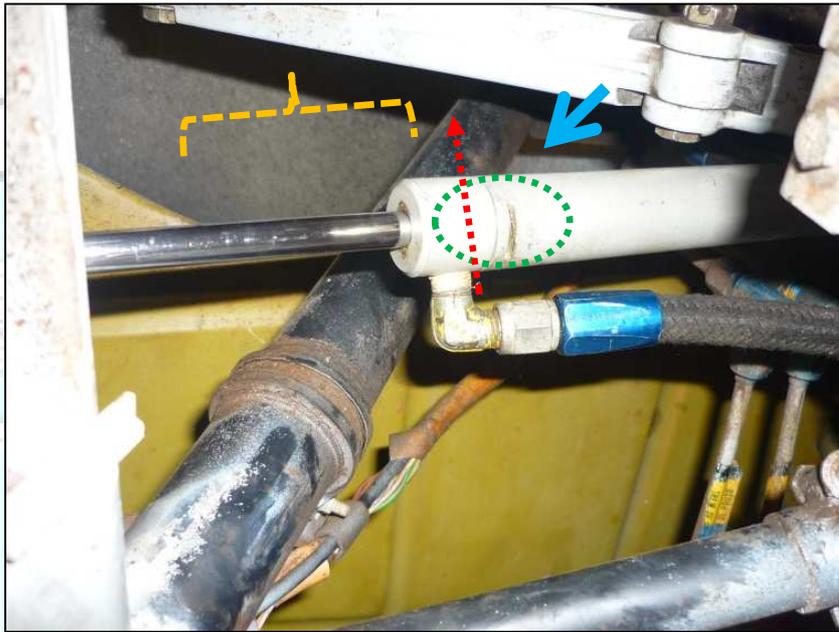
Chegou-se a conclusão que, durante o acionamento do trem de pouso, esse material provocou o deslocamento de parte da conexão (*elbow-restricted*), da mangueira de óleo com o atuador do trem auxiliar (foto 02), para o interior do atuador, causando atrito com o êmbolo acionador do atuador do trem auxiliar, vindo a impedir o seu curso e o abaixamento do trem.

Figura 2 - Sentido de deslocamento (vermelho) do *elbow* (verde), impedindo o curso do êmbolo acionador (laranja) do atuador (azul) do trem auxiliar.

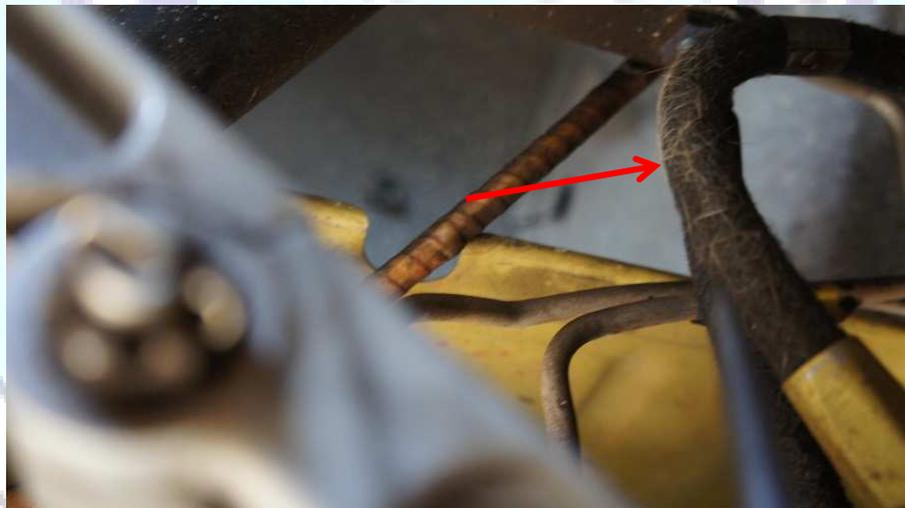
Foi verificada também, a existência de pelos (foto 03) junto às tubulações hidráulicas no interior do compartimento do trem de pouso auxiliar. Tais pelos foram enviados à Coordenação Regional de Meio Ambiente da INFRAERO-Belém para análise. Após exame taxonômico da amostra dos pelos, chegou-se à conclusão que pertenciam a um marsupial, um provável mucura d'água (*Chironectes minumus*).

Figura 3 - Pelos no interior da nacele do trem auxiliar.

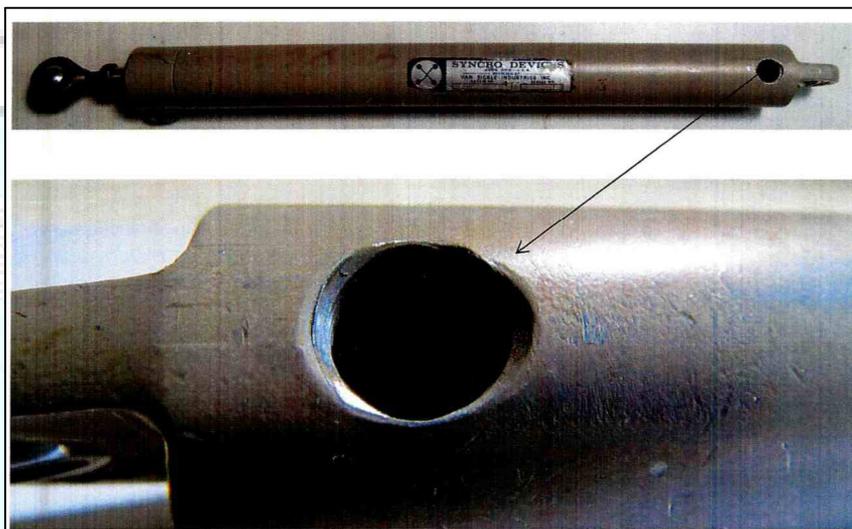
onde foi constatado que o elemento *Cylinder* sofreu deformação plástica sem ruptura no furo de encaixe do *Elbow-restricted*, causada por uma sobrecarga nesta região (Figura 4). Os demais itens não apresentaram avaria.

Figura 4 - Atuador do trem de pouso auxiliar (*cylinder*) com deformação plástica do furo de conexão do *elbow-restricted*.
