COMANDO DA AERONÁUTICA
CENTRO DE INVESTIGAÇÃO E PREVENÇÃO
DE ACIDENTES AERONÁUTICOS

RELATÓRIO FINAL
A - Nº 006/CENIPA/2011

<u>OCORRÊNCIA:</u>	ACIDENTE
<u>AERONAVE:</u>	PT-RFU
<u>MODELO:</u>	EMB-810C
<u>DATA:</u>	03 JUL 2009

O presente Relatório Final refere-se ao “acidente” ocorrido com a aeronave PT-RFU, modelo EMB-810C, em 03 JUL 2009, tipificado como indeterminado.

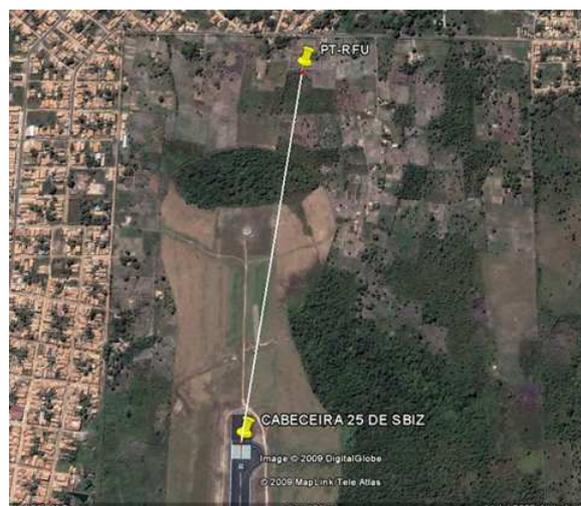
A aeronave parou a 900 metros da cabeceira 25, à direita do eixo de decolagem, dentro da área patrimonial do aeródromo.

Trajetória da aeronave, até a parada.

O primeiro impacto contra o solo ocorreu com a ponta da asa esquerda. Em seguida, o conjunto de hélice esquerdo chocou-se, também, contra o solo, fatos que ocasionaram o desprendimento da ponta da asa e do conjunto de hélice.

A aeronave, após esses primeiros contatos contra o solo, guinou à esquerda e prosseguiu o seu deslocamento, derrapando por 23 metros até uma concentração de arbustos.

Durante esse trajeto, houve o desprendimento completo da asa esquerda e da hélice direita, e ocorreu ainda a torção da fuselagem, além do vazamento de todo o combustível a bordo da aeronave.
