**RELATÓRIO FINAL
A -Nº 058/CENIPA/2009**

PT-RHL

EMB-711T

Este Relatório Final é referente ao acidente aeronáutico ocorrido com a aeronave PT-RHL, modelo EMB-711T, em 28 NOV 2008, tipificado como falha do motor em vôo.

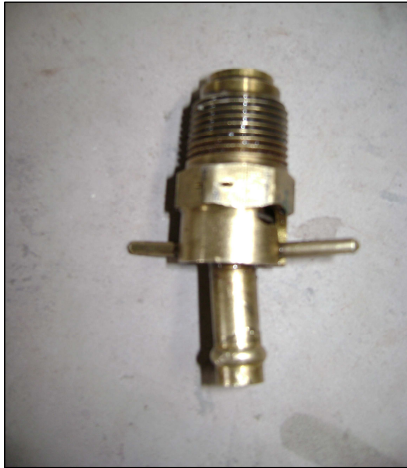
FOTO 05 - DRENO QUE SUBSTITUIU O BUJÃO POR OCASIÃO DA INSPEÇÃO DE 50 HORAS (PN 61879-02).

k.O dreno de destanqueio PN 61879-02, que estava instalado na aeronave, era inapropriado para substituir o bujão PN STD-551; e

Os serviços de manutenção relativos à inspeção de 50 horas realizada na aeronave PT-RHL foram inadequados, permitindo a substituição do bujão de destanqueio do óleo do motor, PN STD-551, por um dreno inapropriado, PN 61879-02, que levou ao vazamento de óleo do cárter do motor por ocasião do recolhimento da bequilha.

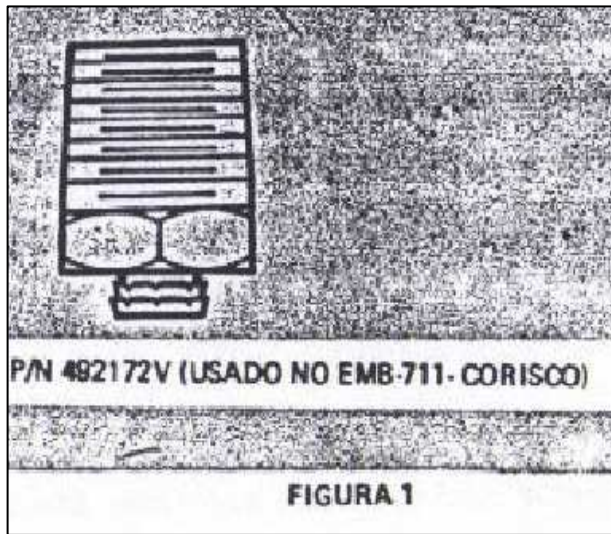
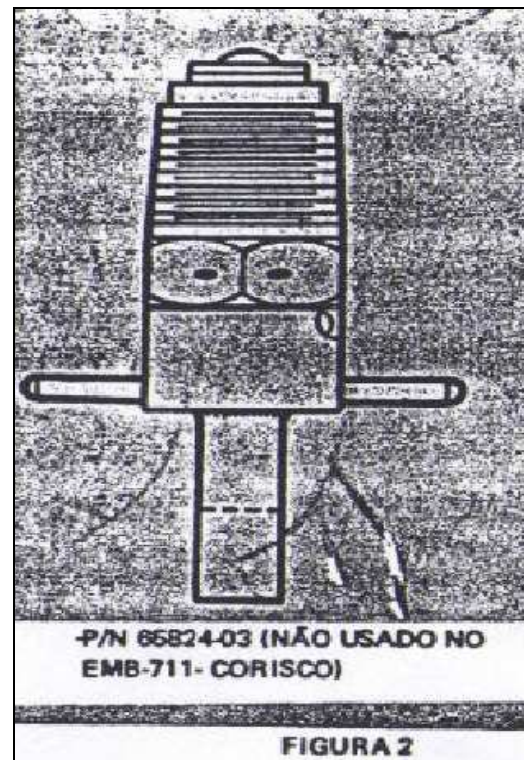
Na página 2 do mesmo BI, duas figuras (01 e 02), respectivamente, 03 e 04 neste texto, confrontavam os dois tipos de drenos. A figura 03 mostrava o tipo de dreno aplicável ao modelo EMB 711 e a figura 04, o tipo de dreno não aplicável.

FIGURAS 03 e 04 – OS DOIS TIPOS DE DRENOS MOSTRADOS NA PÁGINA 2 DO BI 700-79-002, O CORRETO E INCORRETO PARA USO NO EMB711, RESPECTIVAMENTE.

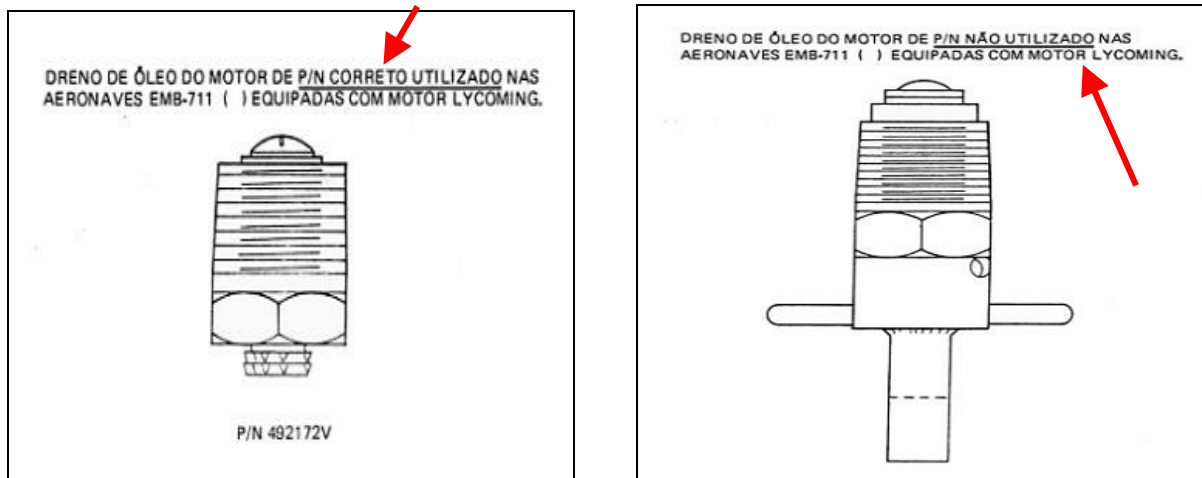
Na página 5, o mesmo Boletim de Serviço trazia novamente as figuras dos dois tipos de drenos, aplicável e não aplicável ao EMB 711 (figuras 06 e 07).

FIGURAS 06 E 07 - DESENHOS DOS DRENOS APLICÁVEL E NÃO APLICÁVEL AO EMB711 (PÁGINA 5 DO BS 700-01-0008, DA INDÚSTRIA AERONÁUTICA NEIVA)

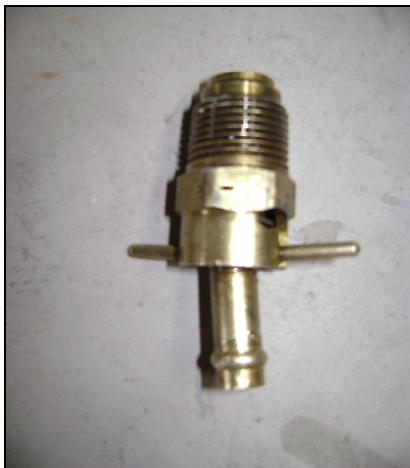
FOTO 06 - DRENO INSTALADO NA AERONAVE

O Corisco é uma aeronave de trem de pouso retrátil e apresenta mecanismo de recolhimento da bequilha bem compactado. O dreno PN 61879-02, instalado no lugar do bujão PN STD-551, possuía comprimento maior do que o dreno apropriado previsto para instalação (492176V). A equipe de manutenção que realizou a inspeção de 50 horas não atentou para a diferença mencionada.
