**CENTRO DE INVESTIGAÇÃO E PREVENÇÃO
DE ACIDENTES AERONÁUTICOS**

**RELATÓRIO FINAL
A -Nº 058/CENIPA/2009**

PT-RHL

EMB-711T

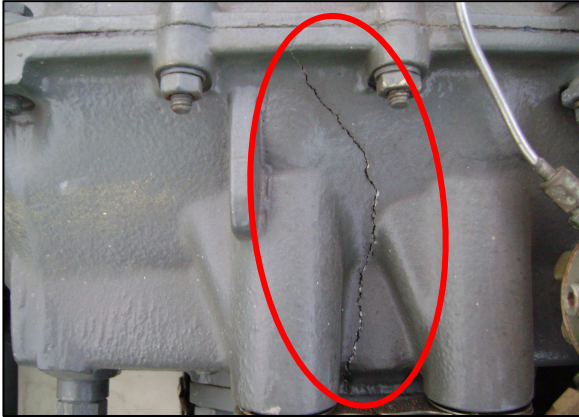
2 - Havia uma trinca com mais de 20 polegadas no bloco do motor. Tal rachadura se estendia até as hastes de comandos de válvula.

FOTO 01 - TRINCA COM MAIS DE 20 POLEGADAS NO BLOCO DO MOTOR

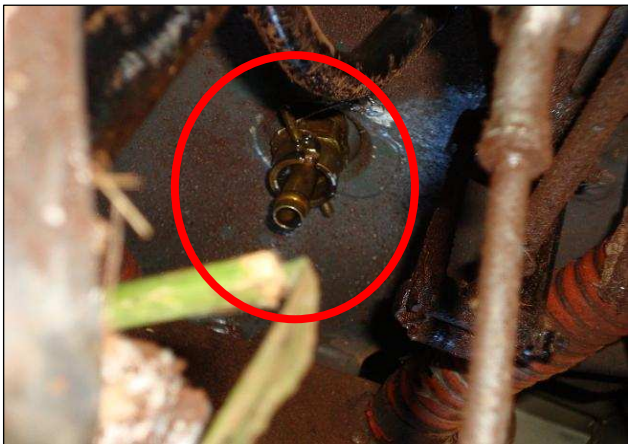
3 - Na parte inferior da fuselagem da aeronave havia uma grande quantidade de óleo do motor.

FOTO 02 - DRENO DE ÓLEO DO MOTOR NA POSIÇÃO ABERTO

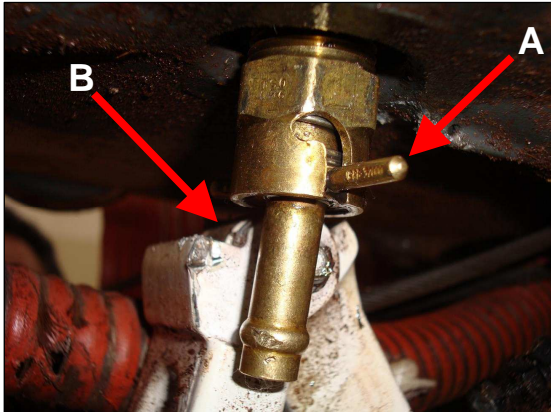
1 - Após o recolhimento manual da bequilha, constatou-se que a tesoura fazia batente na agulheta do dreno de destanqueio de óleo do motor, levando-a para a posição aberto, ou seja, drenando o óleo do cárter.

FOTO 03 – EM DESTAQUE A AGULHETA DO DRENO (A) QUE NO MOMENTO DO RECOLHIMENTO DA BEQUILHA ERA LEVADA PARA A POSIÇÃO ABERTO PELA TESOURA (B).

- j. No procedimento de recolhimento manual da bequilha, dentro do hangar de manutenção, constatou-se que a tesoura fazia batente na agulheta do dreno de destanqueio, levando-a para a posição aberto;

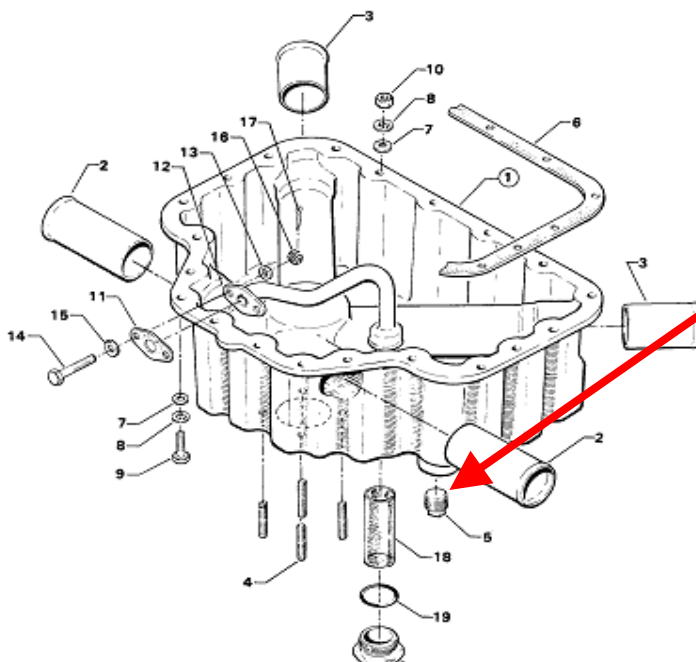
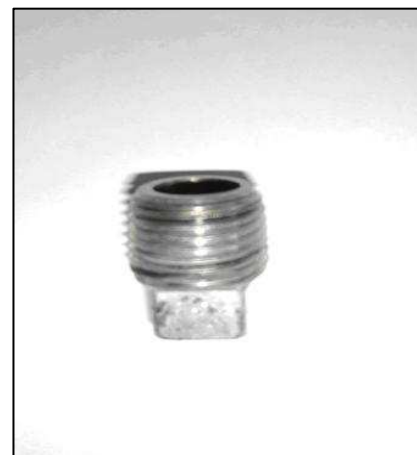
Bujão (PN STD-551)

FIGURA 01 – ILUSTRAÇÃO DO 0-235 SERIES PARTS CATALOG, VISTA EXPLODIDA DO BLOCO DO MOTOR. EM DESTAQUE O BUJÃO CORRETO, QUE ESTAVA INSTALADO NA AERONAVE ANTES DA INSPEÇÃO DE 50 HORAS

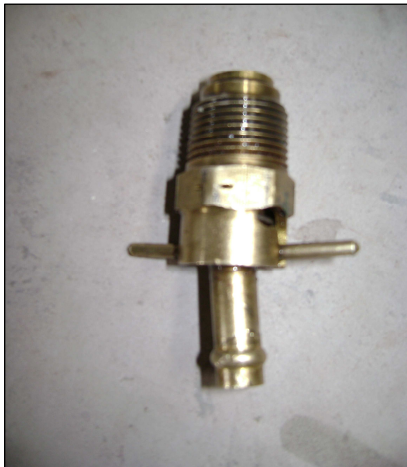
FOTO 05 - DRENO QUE SUBSTITUIU O BUJÃO POR OCASIÃO DA INSPEÇÃO DE 50 HORAS (PN 61879-02).

k.O dreno de destanqueio PN 61879-02, que estava instalado na aeronave, era inapropriado para substituir o bujão PN STD-551; e

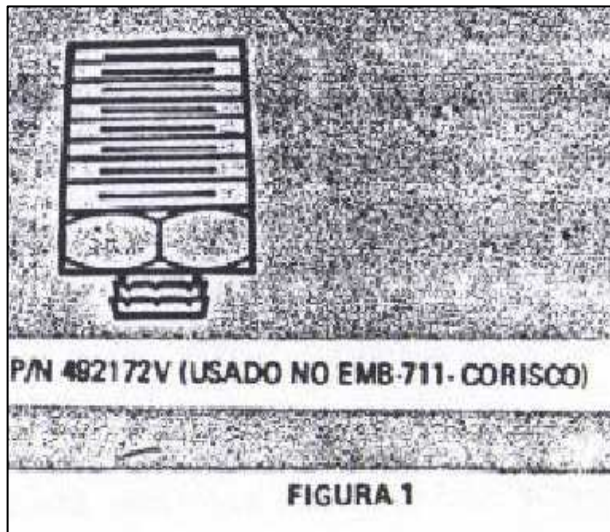
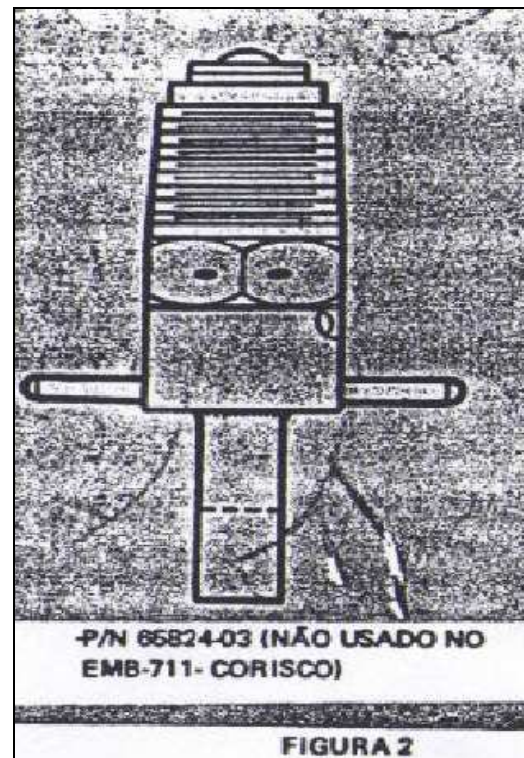
Na página 2 do mesmo BI, duas figuras (01 e 02), respectivamente, 03 e 04 neste texto, confrontavam os dois tipos de drenos. A figura 03 mostrava o tipo de dreno aplicável ao modelo EMB 711 e a figura 04, o tipo de dreno não aplicável.

FIGURAS 03 e 04 – OS DOIS TIPOS DE DRENOS MOSTRADOS NA PÁGINA 2 DO BI 700-79-002, O CORRETO E INCORRETO PARA USO NO EMB711, RESPECTIVAMENTE.

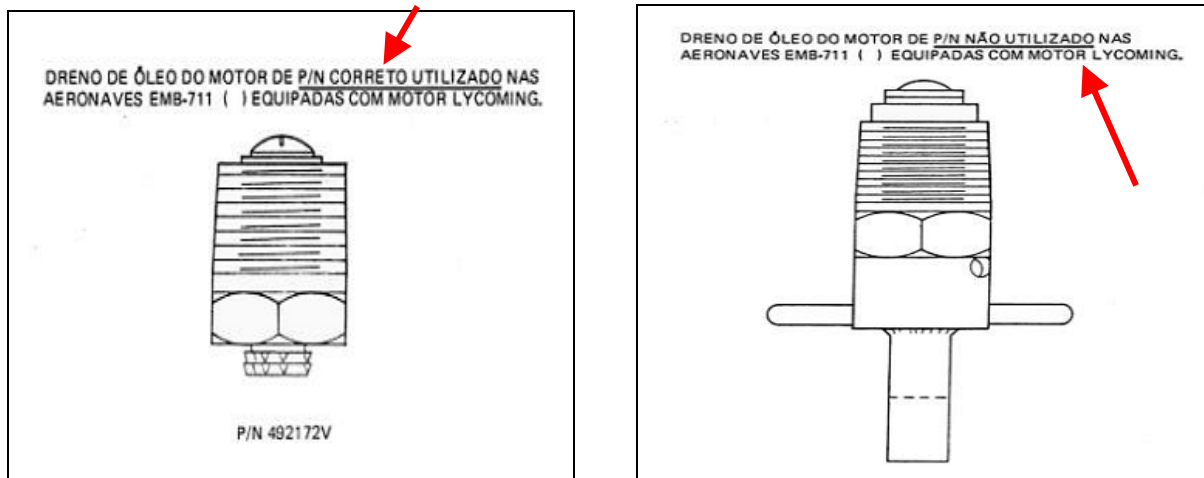
FIGURAS 06 E 07 - DESENHOS DOS DRENOS APLICÁVEL E NÃO APLICÁVEL AO EMB711 (PÁGINA 5 DO BS 700-01-0008, DA INDÚSTRIA AERONÁUTICA NEIVA)

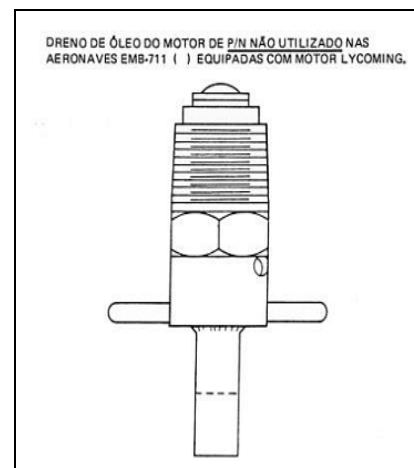
FIGURA 02 – TIPO DE DRENO QUE NÃO PODERIA SER INSTALADO, SEGUNDO O BS 700-01-0008
