COMANDO DA AERONÁUTICA
CENTRO DE INVESTIGAÇÃO E PREVENÇÃO DE
ACIDENTES AERONÁUTICOS

RELATÓRIO FINAL
A - Nº 043/CENIPA/2011

<u>OCORRÊNCIA:</u>	ACIDENTE
<u>AERONAVE:</u>	PT-RHW
<u>MODELO:</u>	EMB 721D
<u>DATA:</u>	19JAN2011

O presente Relatório Final refere-se ao acidente com a aeronave PT-RHW, modelo EMB-721D, ocorrido em 19JAN2011, classificado como falha de motor em voo.

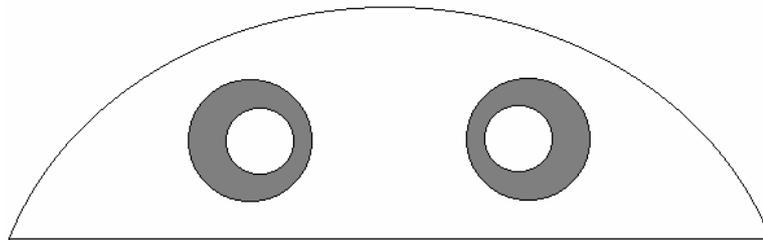
Fig. 1 Formato da bucha corretamente retificada.

O motivo desse processo especial é que o centro da bucha dos motores *Lycoming* antes da retificação não coincidem com o centro da bucha retificada, ou seja, a retificação com a bucha instalada no contrapeso altera a posição do centro da bucha.

Para corrigir essa “discrepância” originada do novo processo de fabricação, a distância entre os centros do contrapeso foi corrigida através da retificação excêntrica (fora de centro) das buchas.

A ilustração abaixo mostra, de maneira exagerada, o formato da bucha corretamente retificada.

A própria *Service Instruction Nr 1143B* alerta para os problemas que podem ocorrer se a bucha estiver gasta, danificada ou mesmo retificada incorretamente: “... o contrapeso se tornará ineficaz e não absorverá vibrações que levarão a severos danos ao motor ou falha do mesmo...”

Por este motivo a *Lycoming* considera mandatória a utilização do procedimento e do ferramental listados na *Service Instruction Nr 1143B*, não permitindo qualquer procedimento alternativo.
