**COMANDO DA AERONÁUTICA**  
**CENTRO DE INVESTIGAÇÃO E PREVENÇÃO DE**  
**ACIDENTES AERONÁUTICOS**  
**SUMA DE INVESTIGAÇÃO**

DADOS DA OCORRÊNCIA			
Nº DA OCORRÊNCIA	DATA - HORA	INVESTIGAÇÃO	SUMA Nº
---	27/OUT/2012 19:30 (UTC)	SERIPA III	A-146/CENIPA/2013
CLASSIFICAÇÃO DA OCORRÊNCIA	TIPO DA OCORRÊNCIA	COORDENADAS	
ACIDENTE	FALHA DO MOTOR EM VOO	19°29'29"S	049°15'33"W
LOCALIDADE	MUNICÍPIO	UF	
FAZENDA CAMPO LIMPO	CAMPINA VERDE	MG

DADOS DA AERONAVE		
MATRÍCULA	FABRICANTE	MODELO
PT-RLJ	NEIVA	EMB - 712
OPERADOR	REGISTRO	OPERAÇÃO
AERoclube de Ituiutaba	TRI	PRIVADA

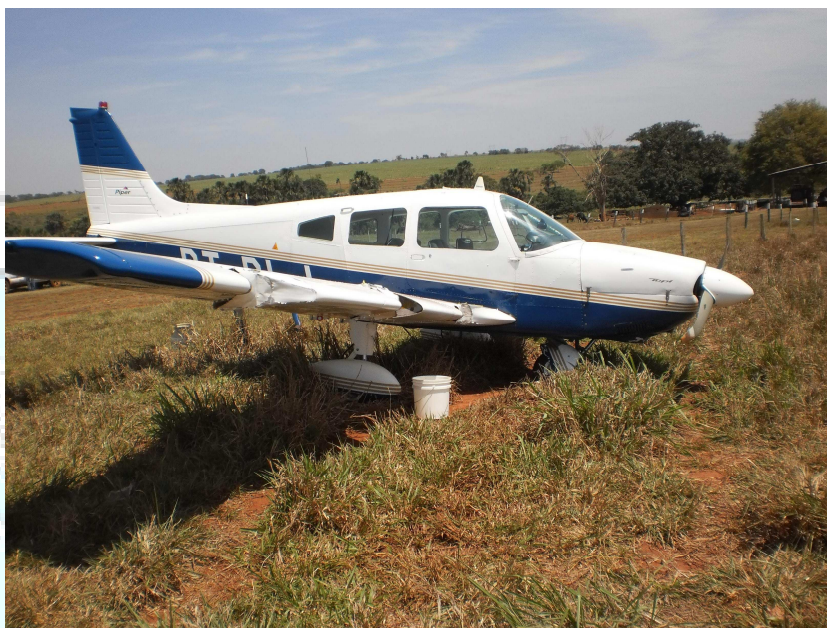
Durante o pouso, o piloto percebeu que não conseguiria parar a aeronave dentro dos limites da pista e que havia um curral no final da cabeceira oposta, resolvendo então direcionar a aeronave para a direita, o que ocasionou a sua colisão com mourões da cerca que limita a lateral da pista.

A aeronave teve danos substanciais.

Figura 1 - Situação da aeronave após a ocorrência.
