COMANDO DA AERONÁUTICA
CENTRO DE INVESTIGAÇÃO E PREVENÇÃO DE
ACIDENTES AERONÁUTICOS

RELATÓRIO FINAL
A - Nº 076/CENIPA/2011

<u>OCORRÊNCIA:</u>	ACIDENTE
<u>AERONAVE:</u>	PT-RMX
<u>MODELO:</u>	EMB-810C
<u>DATA:</u>	06AGO2010

O presente Relatório Final refere-se ao acidente com a aeronave PT-RMX, modelo EMB-810C, ocorrido em 06AGO2010, classificado como falha de motor em voo.

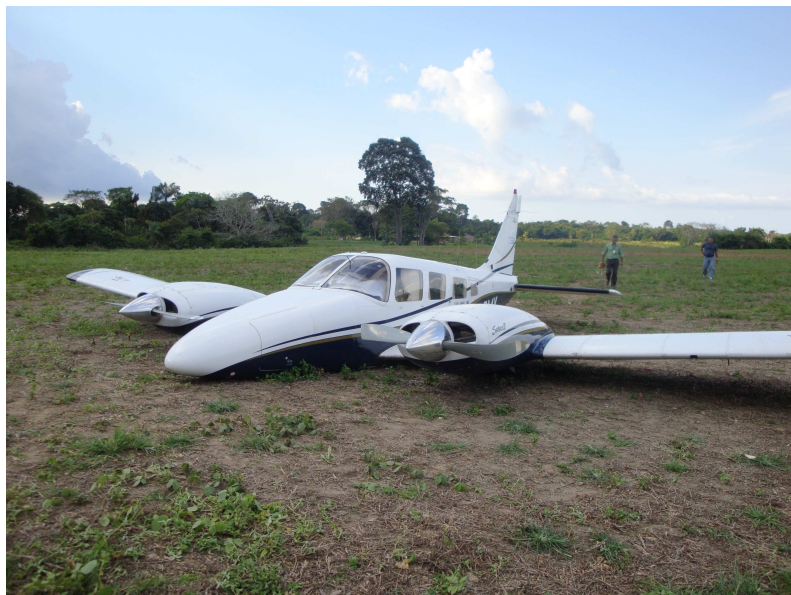
A distribuição dos destroços foi do tipo concentrada e o impacto da aeronave ocorreu em um ângulo aproximado de 15°, provocando o choque da hélice esquerda contra o solo.

A aeronave, até a sua parada total, arrastou-se sobre o solo por 140 metros, não havendo o desprendimento de componentes, nem princípio de fogo.

A hélice direita não sofreu danos. Houve danos leves na parte ventral da fuselagem.

A cabeça do cilindro de nº4 do motor direito foi encontrada deslocada de seu corpo.

Foto nº1 Situação da aeronave após a ocorrência.

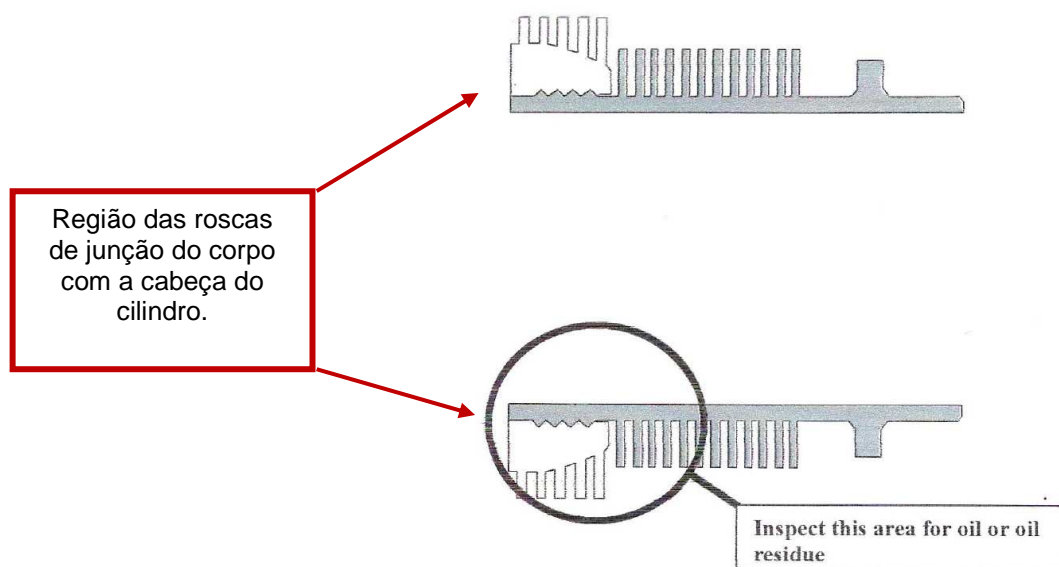
FIGURE 2
CYLINDER HEAD TO BARREL JUNCTURE

Na análise técnica realizada pelo DCTA no cilindro de número 4, foi constatado que houve fadiga do material do cilindro, provavelmente com início em pites de corrosão.

Os resultados obtidos em laboratório indicaram que a fratura ocorreu em razão de fadiga na região das roscas de junção do corpo com a cabeça do cilindro, como indica a figura abaixo.

A região de acoplamento da cabeça e do corpo do cilindro é uma região de "STRESS", em razão das forças cíclicas causadas pelo tempo de compressão (*power stroke*). A região mostrada na figura a seguir requer inspeções visuais, anuais, de acordo com o "Service Bulletin SB96-12 - Continued Airworthiness Instructions for TCM cylinders".

1) Prover meios para supervisão dos serviços de manutenção em aeronaves, a fim de garantir que os serviços sejam realizados conforme recomendado no Boletim de Serviço da Teledyne Continental - SB96-12 “Continued Airworthiness Instructions for TCM Cylinders”.

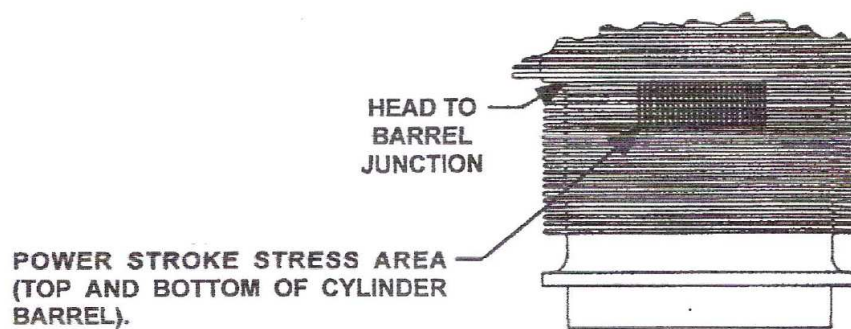
FIGURE 1

Além disso, foi detectado que o boletim de Serviço da *Teledyne Continental* – SB03-3 – "Differential Pressure Test and Boroscope Inspection Procedures for Cylinders" foi cumprido de forma parcial, ou seja, não foram apresentados registros da realização da inspeção por boroscópio, nem havia informação nas cadernetas dos motores.

O cumprimento destes boletins poderia ter alertado o operador sobre as condições dos cilindros quanto à fadiga e, conseqüentemente, quanto ao surgimento de corrosão, que poderia favorecer a possibilidade de haver uma quebra no corpo do cilindro.

1) Atentar para os serviços relativos à inspeção no interior dos cilindros, previstos no “Service Bulletin” nº SB03-3, emitido pela Teledyne Continental, de 28MAR2003.
