CENTRO DE INVESTIGAÇÃO E PREVENÇÃO DE ACIDENTES AERONÁUTICOS

RELATÓRIO FINAL SIMPLIFICADO (SUMA)

DADOS DA OCORRÊNCIA			
Nº DA OCORRÊNCIA	DATA - HORA	INVESTIGAÇÃO	SUMA Nº
217/A/2013	10/DEZ/2013 - 12:05 (UTC)	SERIPA VI	A-217/CENIPA/2013
CLASSIFICAÇÃO DA OCORRÊNCIA	TIPO DA OCORRÊNCIA	COORDENADAS	
ACIDENTE	POUSO SEM TREM	15°56'30"S	047°43'13"W
LOCALIDADE	MUNICÍPIO	UF	
BOTELHO	BRASÍLIA	DF

DADOS DA AERONAVE		
MATRÍCULA	FABRICANTE	MODELO
PT-RPS	NEIVA	EMB-711ST
OPERADOR	REGISTRO	OPERAÇÃO
PARTICULAR	TPP	PRIVADA

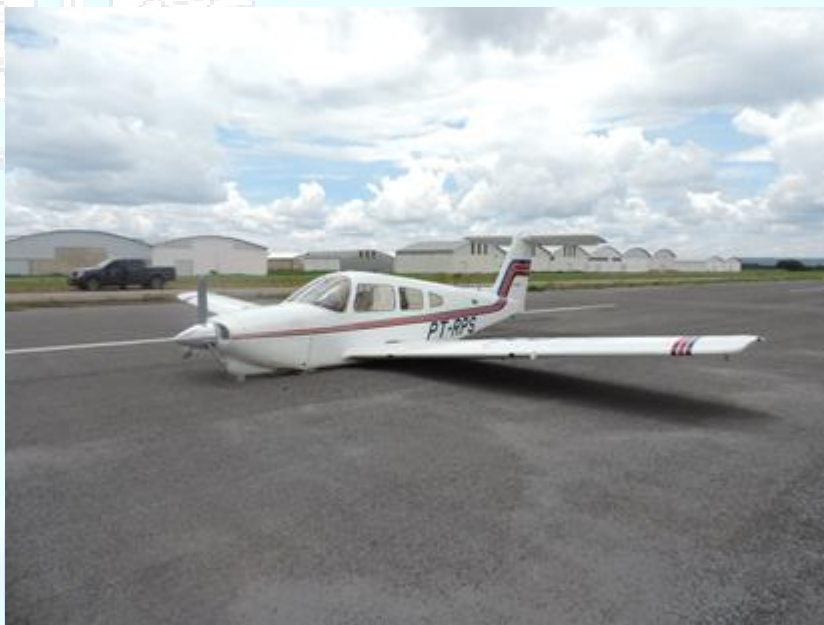
Durante o circuito de tráfego para pouso na pista 14 de SQIE, o piloto esqueceu-se de comandar o trem de pouso embaixo, vindo a realizar uma aterrissagem de barriga.

A aeronave teve danos substanciais.

Figura 1 - Estado geral da aeronave após o acidente.

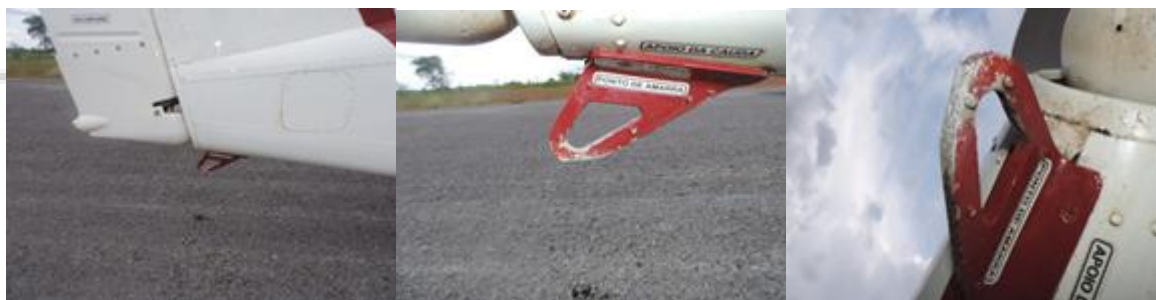
A primeira superfície a tocar o solo foi a alça do ponto de amarra situada na parte inferior da cauda do avião.

Figura 2 - Ponto de amarra próximo ao leme direcional.

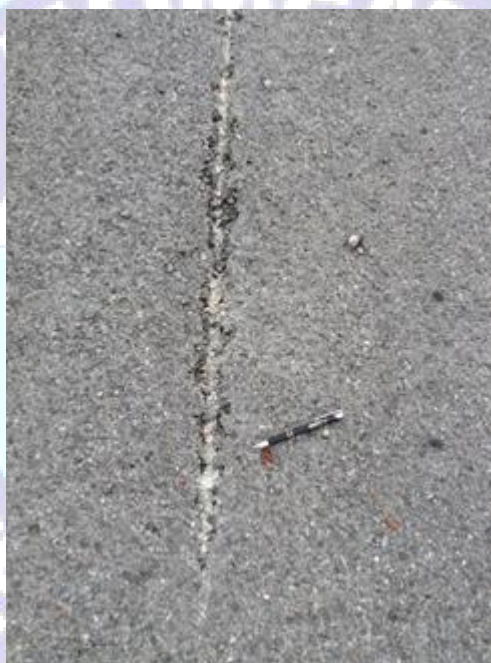
Após o impacto da cauda contra o solo, a aeronave tocou a hélice e percorreu uma distância de aproximadamente 245 metros desde o primeiro toque até a parada total.

Figura 3 - Primeira marca na pista deixada pela aeronave.

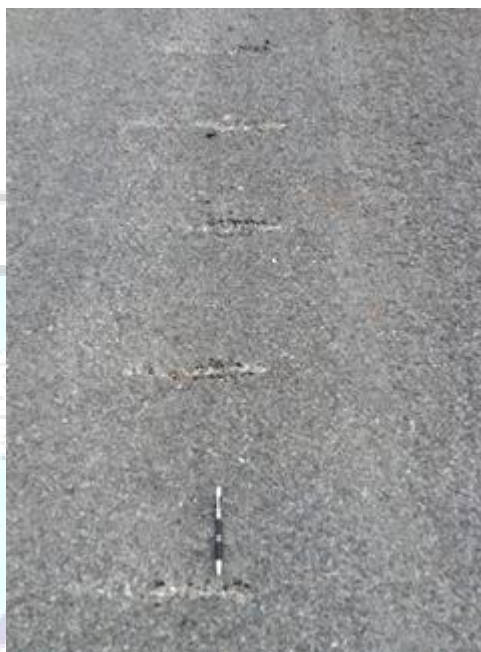
Figura 4 - Marcas da hélice no asfalto.
