## CENTRO DE INVESTIGAÇÃO E PREVENÇÃO DE ACIDENTES AERONÁUTICOS

### RELATÓRIO FINAL SIMPLIFICADO (SUMA)

DADOS DA OCORRÊNCIA			
Nº DA OCORRÊNCIA	DATA - HORA	INVESTIGAÇÃO	SUMA Nº
026/A/2013	04/FEV/2013 - 12:20 (UTC)	SERIPA VI	A-026/CENIPA/2013
CLASSIFICAÇÃO DA OCORRÊNCIA	TIPO DA OCORRÊNCIA	COORDENADAS	
ACIDENTE	PERDA DE CONTROLE NO SOLO	12°09'45"S	053°15'27"W
LOCALIDADE	MUNICÍPIO	UF	
ALDEIA KALAPALO	QUERÊNCIA	MT

DADOS DA AERONAVE		
MATRÍCULA	FABRICANTE	MODELO
PT-RXF	NEIVA	EMB-721D
OPERADOR	REGISTRO	OPERAÇÃO
AEROTOP TÁXI AÉREO	TPX	TÁXI AÉREO

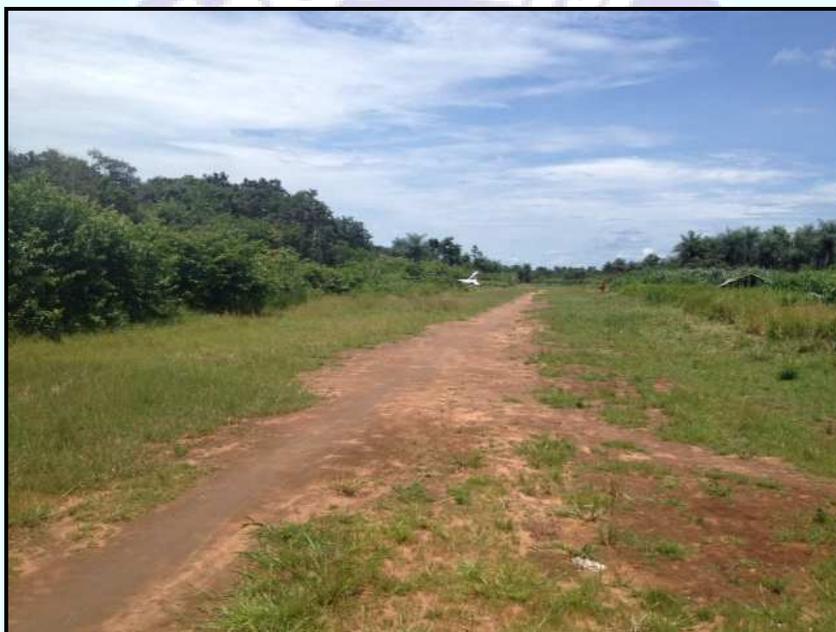
Durante a corrida de decolagem, em uma trilha próxima à Aldeia Kalapalo (local onde foi realizado o pouso), após percorrer cerca de 100m, a aeronave perdeu a reta para a direita e colidiu contra a vegetação.

Figura 1 - Local onde ocorreu a decolagem com a aeronave ao fundo.

O local de decolagem não atendia aos requisitos de segurança para decolagem de uma aeronave de asa fixa. As irregularidades do local favoreceram o desvio de trajetória e os danos à aeronave.

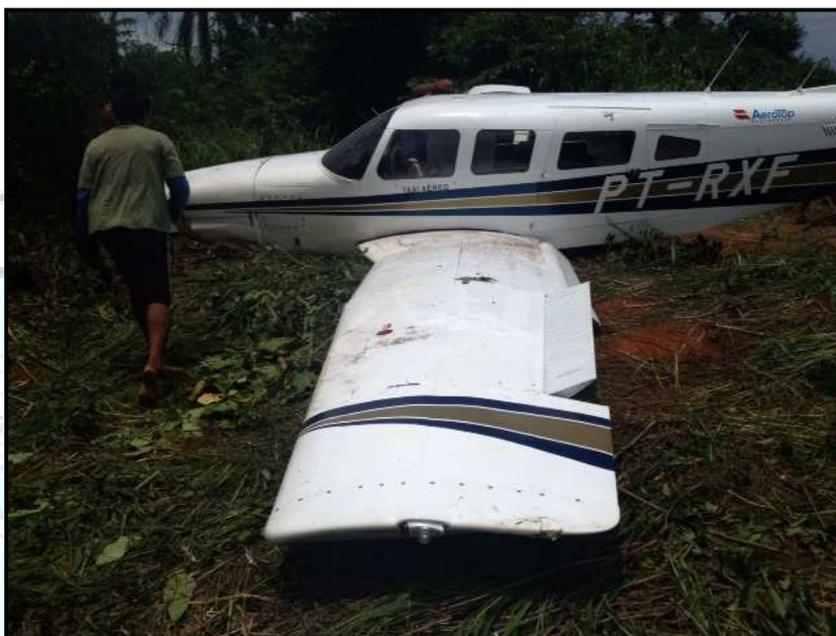
Houve danos substanciais à aeronave e os ocupantes saíram ilesos.

Figura 2 - Estado geral da aeronave após o acidente.

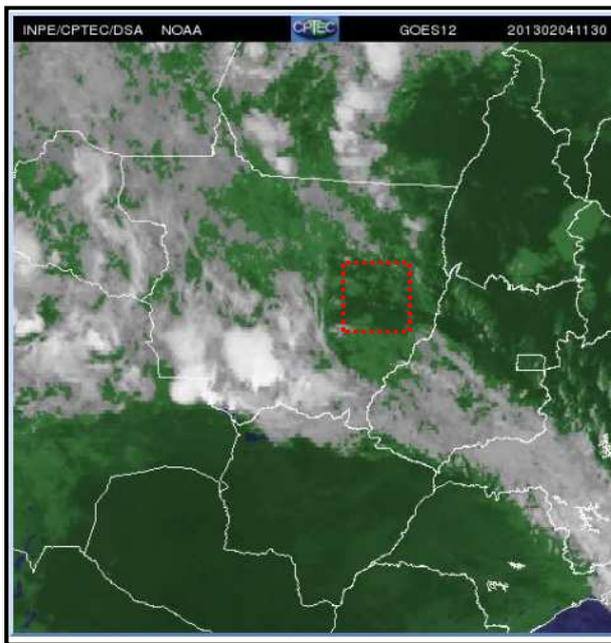
As Figuras 4 e 5 apresentam as fotos satélite da região Centro-Oeste, das 11h30min (UTC) e das 12h00min (UTC), com indicação de pouca nebulosidade na área onde o voo ocorreu. O quadrado vermelho indica a região onde se deu o acidente.

Figura 1 - Imagem satélite do dia 04FEV2013 às 11:30 (UTC).

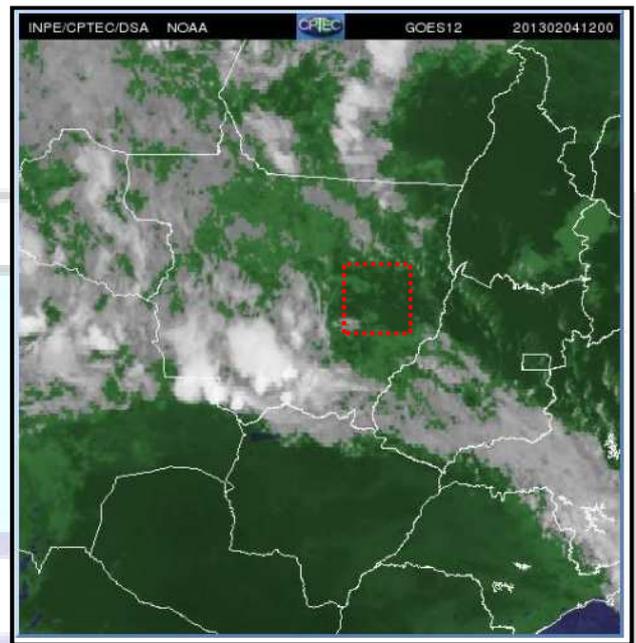
Figura 2 - Imagem satélite do dia 04FEV2013 às 12:00 (UTC).

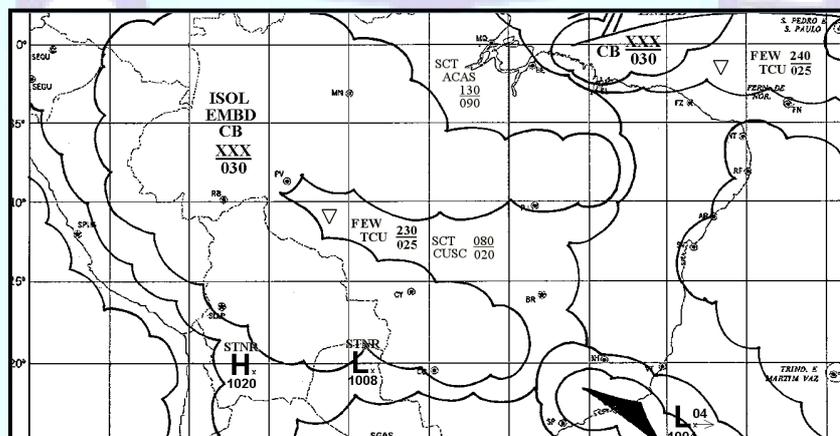
A Figura 6 apresenta a carta SIGWX (carta de tempo significativo) do dia 04FEV2013 com validade até às 12h00min (UTC), com nuvens esparsas do FL 025 ao FL 230. O quadrado vermelho indica a região onde se deu o acidente.

Figura 6 - Carta SIGWX do dia 04FEV20133 válido até as 12:00 (UTC).

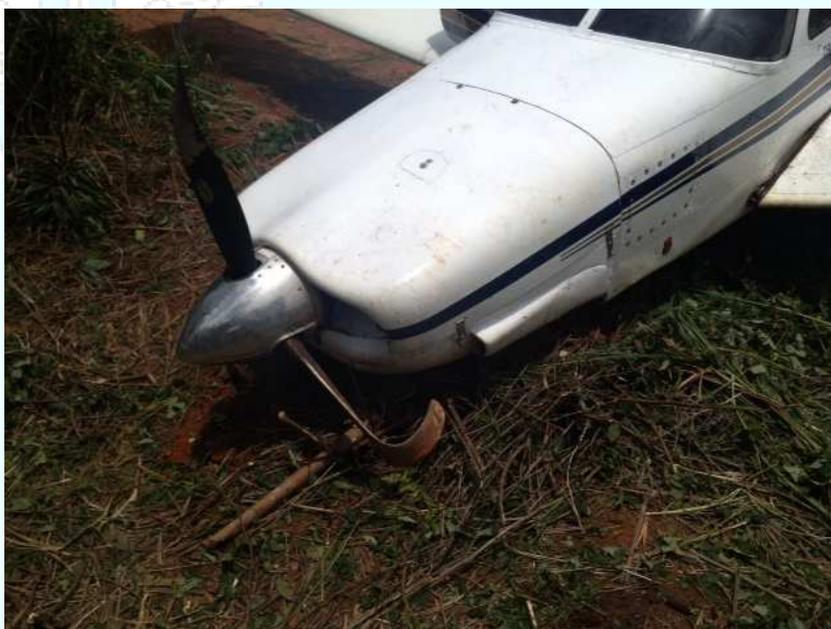
Durante a colisão houve o recolhimento do trem de pouso do nariz e, conseqüentemente, o toque da hélice no solo, além de outros danos nas asas, trens principais e fuselagem.

Figura 7 - Trem de pouso do nariz recolhido e condição da hélice após o toque com o solo.
