CENTRO DE INVESTIGAÇÃO E PREVENÇÃO DE ACIDENTES AERONÁUTICOS

RELATÓRIO FINAL SIMPLIFICADO (SUMA)

DADOS DA OCORRÊNCIA			
Nº DA OCORRÊNCIA	DATA - HORA	INVESTIGAÇÃO	SUMA Nº
148/A/2014	28/AGO/2014 - 14:40 (UTC)	SERIPA VII	A-148/CENIPA/2014
CLASSIFICAÇÃO DA OCORRÊNCIA	TIPO DA OCORRÊNCIA	COORDENADAS	
ACIDENTE	PERDA DE CONTROLE NO SOLO	02°22'32"N	063°00'30"W
LOCALIDADE	MUNICÍPIO	UF	
CATRIMANI I	MUCAJÁ	RR

DADOS DA AERONAVE		
MATRÍCULA	FABRICANTE	MODELO
PT-RXS	NEIVA	EMB-720D
OPERADOR	REGISTRO	OPERAÇÃO
PARAMAZÔNIA TÁXI-AÉREO LTDA.	TPX	TÁXI-AÉREO

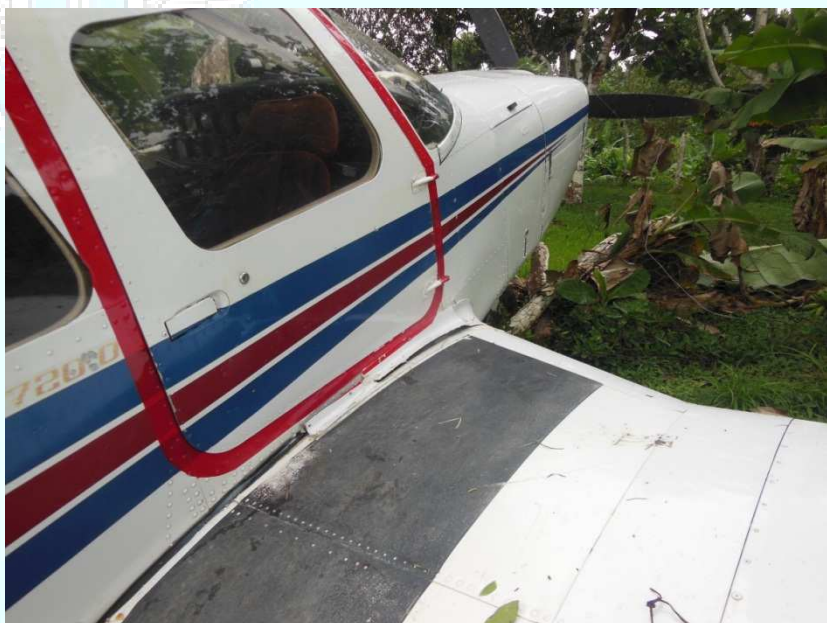
Após o pouso o piloto perdeu o controle da aeronave, a qual saiu pela lateral esquerda da pista e colidiu contra a vegetação a cerca de 30 metros do final cabeceira 29.

A aeronave teve danos substanciais nas asas, hélice e motor.

Figura 1 - Visão lateral da aeronave após o impacto final.

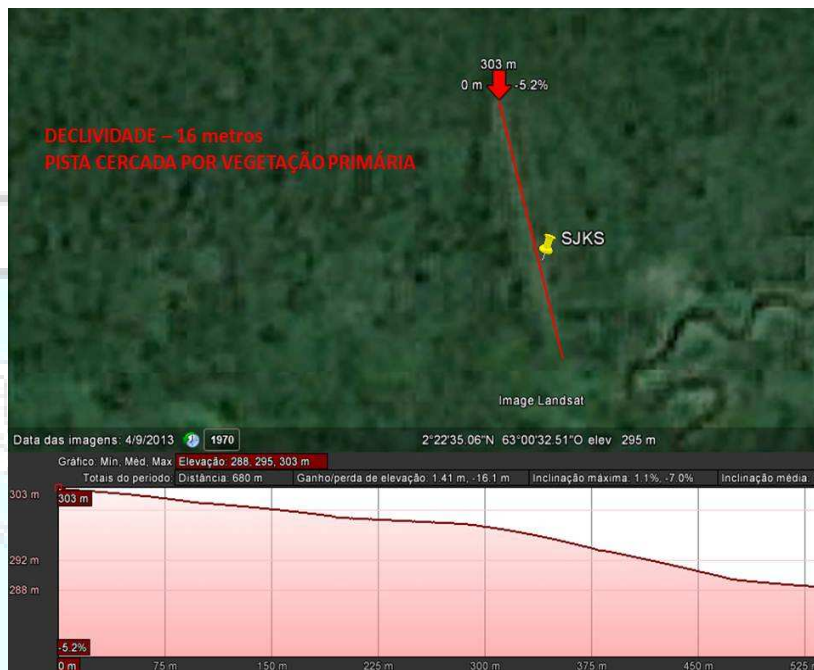
O piso é de grama, com uma elevação de 1.093ft e dimensões de 700m X 30m, com cabeceiras 11 e 29. Possui uma declividade no sentido de pouso da cabeceira 11, com aproximadamente 16 metros e opera visual no período diurno.

Figura 2 - Perfil de declividade da pista e localização.

No dia da ocorrência, a pista estava escorregadia, em função de uma recente chuva no local, o que, somada às características da pista, prejudicou o processo de controle e parada total da aeronave.
