COMANDO DA AERONÁUTICA
CENTRO DE INVESTIGAÇÃO E PREVENÇÃO DE
ACIDENTES AERONÁUTICOS

RELATÓRIO FINAL
A - 060/CENIPA/2013

<u>OCORRÊNCIA:</u>	ACIDENTE
<u>AERONAVE:</u>	PT- RYC
<u>MODELO:</u>	EMB-711ST
<u>DATA:</u>	21SET2009

O presente Relatório Final refere-se ao acidente com a aeronave PT-RYC, modelo EMB-711ST, ocorrido em 21SET2009, tipificado como perda de controle em voo.

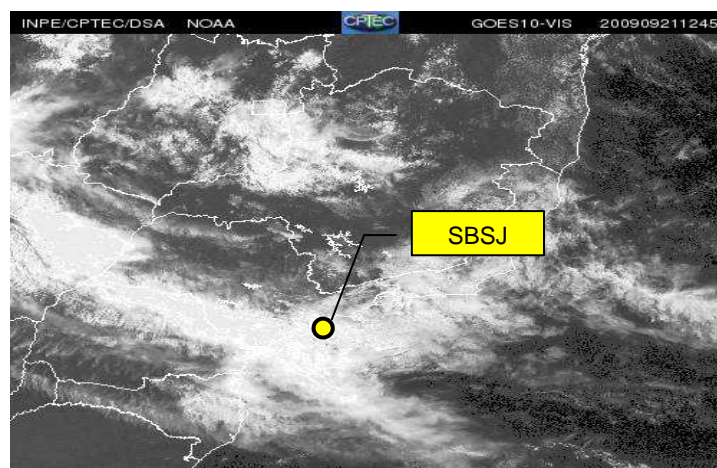
A análise da imagem radar evidenciou, para o horário da ocorrência, a presença de formações de nuvens baixas próximas à região metropolitana de São Paulo, SP.

Figura 1 - Imagem radar para o dia 21SET2009 às 12h45min (UTC).

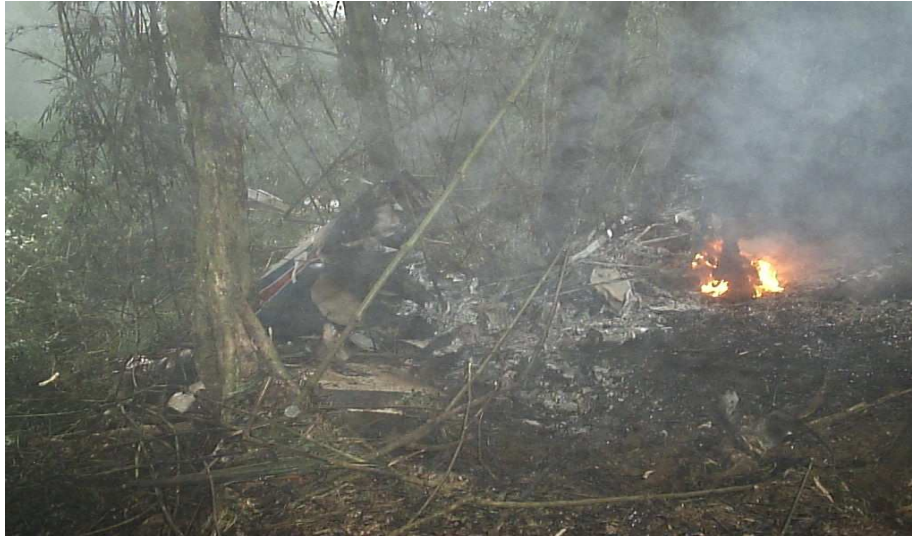
Figura 2 - Local do acidente.

Os destroços foram encontrados por uma equipe de bombeiros de Arujá, SP, em menos de cinco horas após o acidente.

Pequenos focos de incêndio foram extintos e as vítimas foram encontradas completamente carbonizadas.

O fogo destruiu completamente a aeronave.
