COMANDO DA AERONÁUTICA CENTRO DE INVESTIGAÇÃO E PREVENÇÃO DE ACIDENTES AERONÁUTICOS

RELATÓRIO FINAL SIMPLIFICADO (SUMA)

DADOS DA OCORRÊNCIA			
Nº DA OCORRÊNCIA	DATA - HORA	INVESTIGAÇÃO	SUMA Nº
---	08/NOV/2012 - 11:00 (UTC)	SERIPA V	A-528/CENIPA/2014
CLASSIFICAÇÃO DA OCORRÊNCIA	TIPO DA OCORRÊNCIA	COORDENADAS	
ACIDENTE	FALHA DO MOTOR EM VOO	29°48'01"S	055°42'21"W
LOCALIDADE	MUNICÍPIO	UF	
JARARACA	ALEGRETE	RS

DADOS DA AERONAVE		
MATRÍCULA	FABRICANTE	MODELO
PT-UAD	NEIVA	EMB-201A
OPERADOR	REGISTRO	OPERAÇÃO
ITAPORORÓ AVIAÇÃO AGRÍCOLA Ltda	SAE	AGRÍCOLA

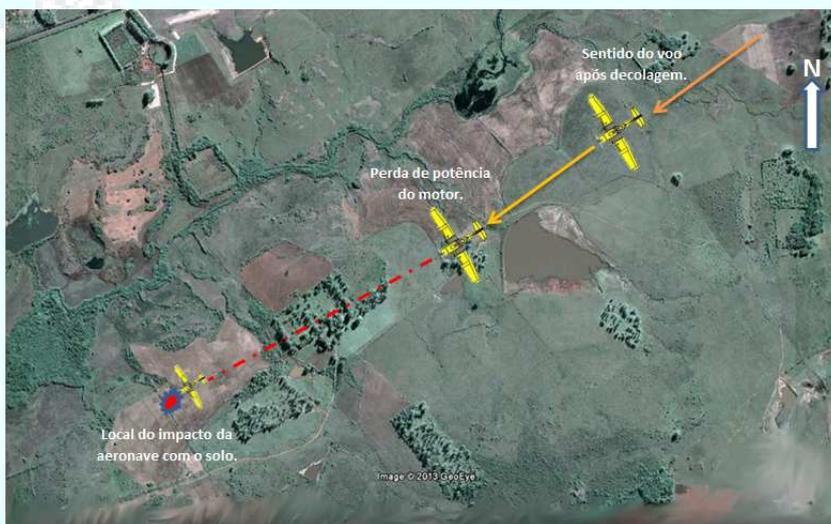
Figura 1 - Croqui da ocorrência.

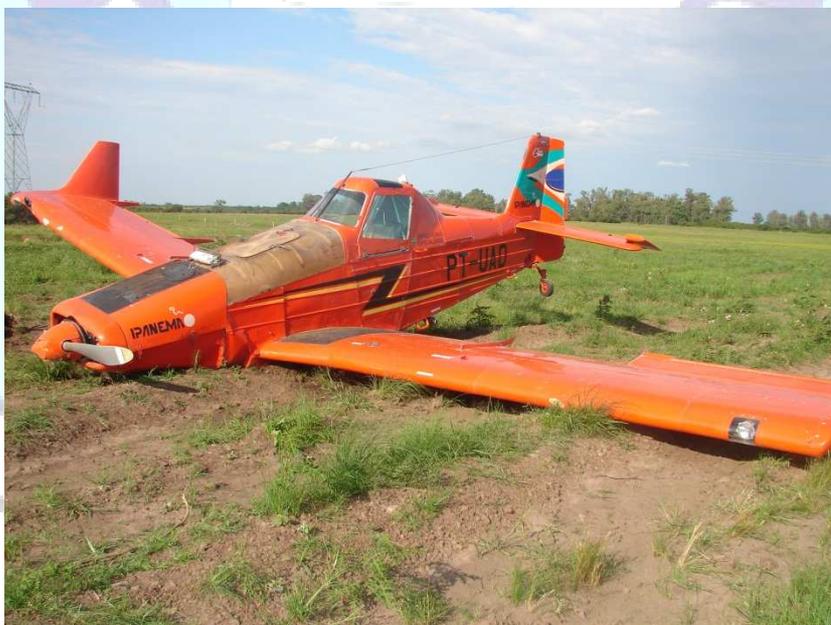
A aeronave teve danos substanciais no trem de pouso, na asa direita, na hélice e no motor.

Figura 2 - Situação da aeronave após o pouso de emergência.
