COMANDO DA AERONÁUTICA CENTRO DE INVESTIGAÇÃO E PREVENÇÃO DE ACIDENTES AERONÁUTICOS

SUMA DE INVESTIGAÇÃO

DADOS DA OCORRÊNCIA					
Nº DA OCORRÊNCIA	DATA - HORA	INVESTIGAÇÃO	SUMA Nº		
161/A/2013	05/SET/2013 - 20:20 (UTC)	SERIPA V	A-161/CENIPA/2013		
CLASSIFICAÇÃO DA OCORRÊNCIA	TIPO DA OCORRÊNCIA		COORDENADAS		
ACIDENTE	PERDA DE CONTROLE NO SOLO		28°19'17"S	052°48'56"W	
LOCALIDADE		MUNICÍPIO	UF		
AERÓDROMO DE CARAZINHO - SSKZ		CARAZINHO	RS

DADOS DA AERONAVE					
MATRÍCULA	FABRICANTE		MODELO		
PT-UAW	NEIVA		EMB-201A		
OPERADOR		REGISTRO	OPERAÇÃO		
AERoclube de Carazinho		SAE	AGRÍCOLA

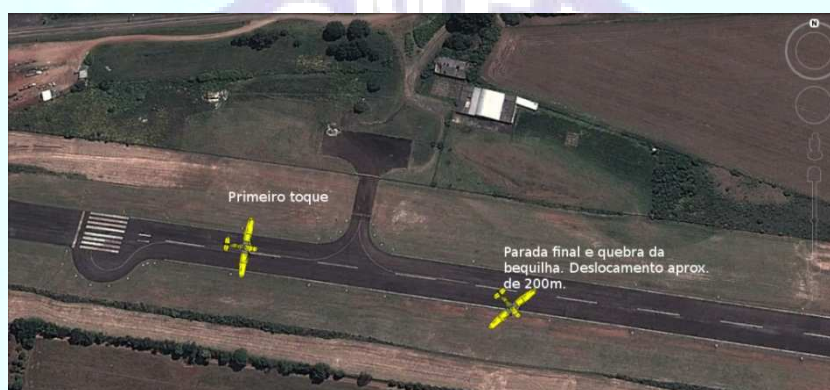
Figura 1 - Croqui da ocorrência.

Na corrida após o pouso, a aeronave guinou para direita. Com o intuito de manter a aeronave na pista, o piloto aplicou o pedal no sentido contrário, entretanto a aeronave não respondeu.

Não tendo efetividade do leme de direção, o piloto aplicou o freio bruscamente para que a aeronave não saísse da pista. Neste momento, a cauda da aeronave ergueu-se resultando na colisão da hélice e do spinner contra o solo.

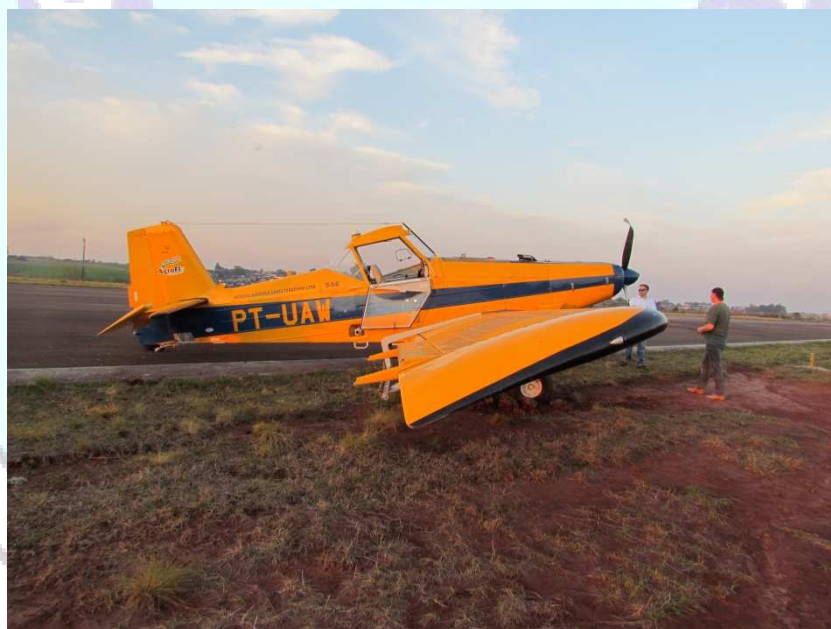
Figura 2 - Posição da aeronave após a parada.

A bequilha quebrou-se quando a cauda voltou ao solo.

A aeronave teve danos substanciais no motor, na hélice, no spinner e na bequilha.

- Pouca experiência do piloto.
