COMANDO DA AERONÁUTICA
CENTRO DE INVESTIGAÇÃO E PREVENÇÃO DE
ACIDENTES AERONÁUTICOS
SUMA DE INVESTIGAÇÃO

DADOS DA OCORRÊNCIA					
Nº DA OCORRÊNCIA	DATA - HORA		INVESTIGAÇÃO	SUMA Nº	
---	09/JAN/2012 – 13:30 (UTC)		SERIPA V	A-072/CENIPA/2013	
CLASSIFICAÇÃO DA OCORRÊNCIA		TIPO DA OCORRÊNCIA		COORDENADAS	
ACIDENTE		PERDA DE CONTROLE NO SOLO		30°15'36"S	050°50'59"W
LOCALIDADE			MUNICÍPIO		UF
CAPÃO DA PORTEIRA			VIAMÃO		RS

DADOS DA AERONAVE					
MATRÍCULA		FABRICANTE		MODELO	
PT-UDD		NEIVA		EMB-201A	
OPERADOR			REGISTRO		OPERAÇÃO
SUCESSO AERO AGRÍCOLA LTDA.			SAE		AGRÍCOLA

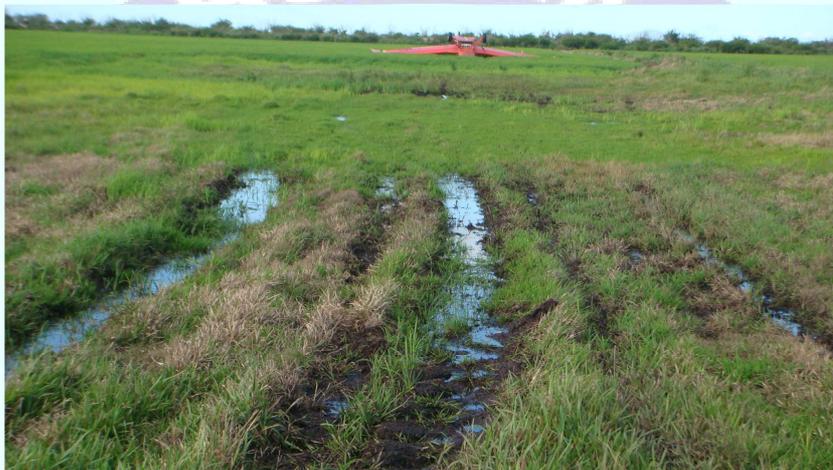
O fato de não ter sido feito o reconhecimento terrestre da pista contribuiu para a ocorrência do acidente, uma vez que o piloto não estava ciente de que havia uma área alagada no final da mesma.

Figura 1 – Vista do final da pista.

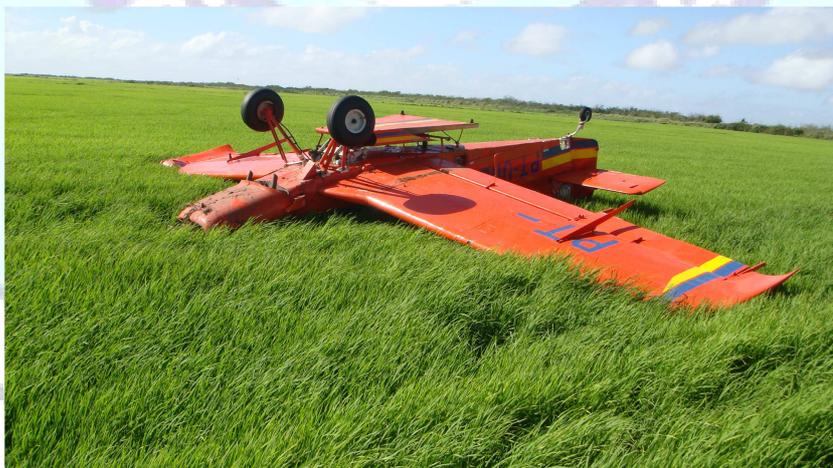
Após adentrar na área alagada, a utilização dos freios contribuiu para que o nariz da aeronave atingisse o solo ocasionando o acidente.

A aeronave teve danos substanciais no motor, na hélice, no estabilizador vertical, no leme e na parte superior da fuselagem.

Figura 2 – Situação da aeronave após a ocorrência.

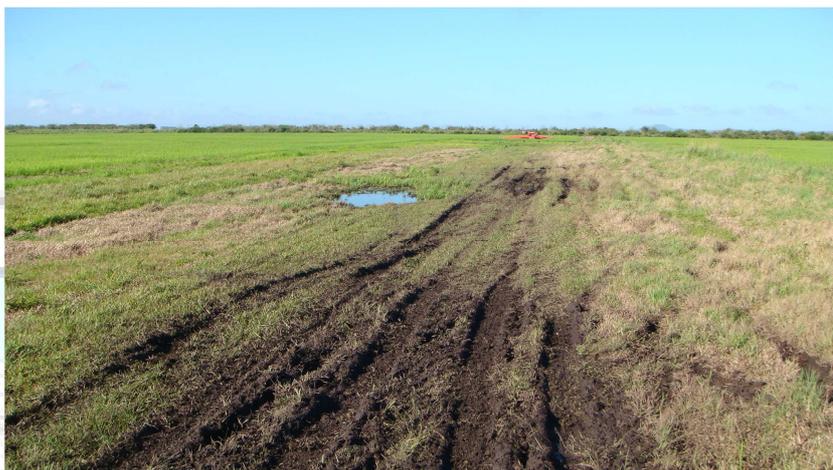
A pista de pouso eventual possuía superfície de grama e encontrava-se com o último terço alagado no dia do acidente.

Figura 3 – Situação do último terço da pista.

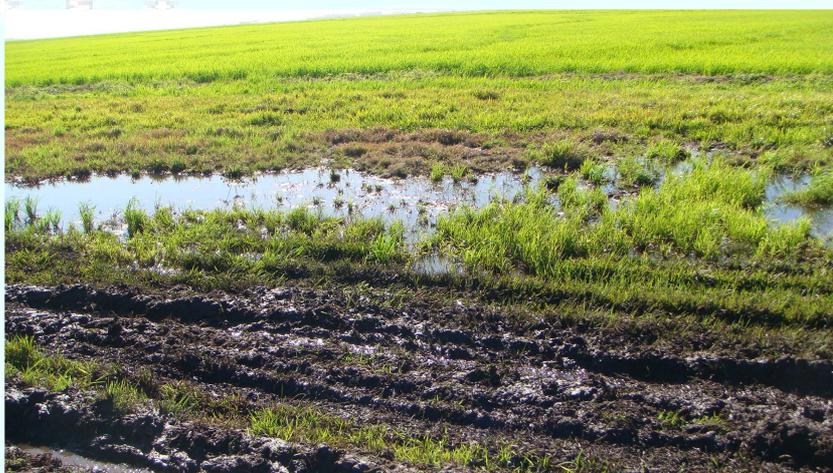
Figura 4 – Pista alagada.
