COMANDO DA AERONÁUTICA CENTRO DE INVESTIGAÇÃO E PREVENÇÃO DE ACIDENTES AERONÁUTICOS

RELATÓRIO FINAL SIMPLIFICADO (SUMA)

DADOS DA OCORRÊNCIA					
Nº DA OCORRÊNCIA	DATA - HORA	INVESTIGAÇÃO	SUMA Nº		
202/A/2013	08/NOV/2013 - 21:10 (UTC)	SERIPA V	A-202/CENIPA/2013		
CLASSIFICAÇÃO DA OCORRÊNCIA		TIPO DA OCORRÊNCIA	COORDENADAS		
ACIDENTE		PERDA DE CONTROLE NO SOLO	29°59'57"S	057°09'57"W	
LOCALIDADE		MUNICÍPIO	UF		
GRANJA ÁGUAS CLARAS		URUGUAIANA	RS

DADOS DA AERONAVE					
MATRÍCULA	FABRICANTE		MODELO		
PT-UDG	NEIVA		EMB - 201A		
OPERADOR		REGISTRO	OPERAÇÃO		
PARTICULAR		TPP	AGRÍCOLA

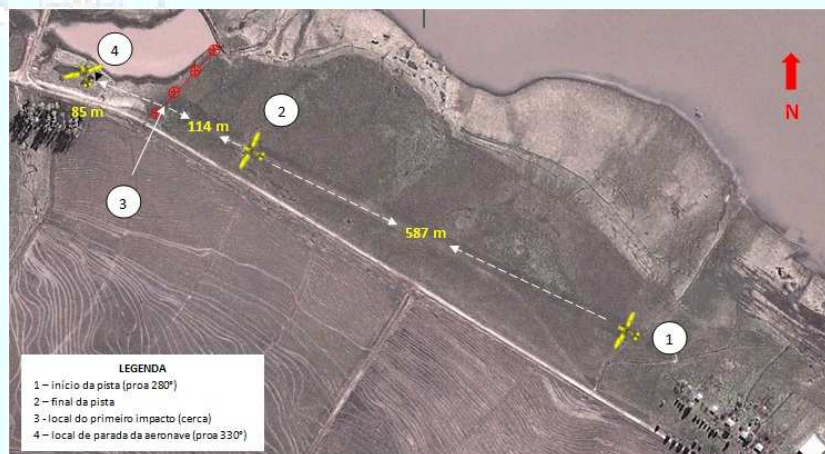
A aeronave efetuava a oitava decolagem do dia, da pista de pouso eventual da Granja Águas Claras, RS para realizar aplicação de ureia em uma área adjacente à pista.

Durante a corrida de decolagem, o piloto percebeu que não conseguiria decolar antes do término da pista e alijou a carga. No entanto, tal procedimento não foi eficiente.

A aeronave colidiu contra uma cerca após o final da pista.

Figura 1 – Trajetória da aeronave.

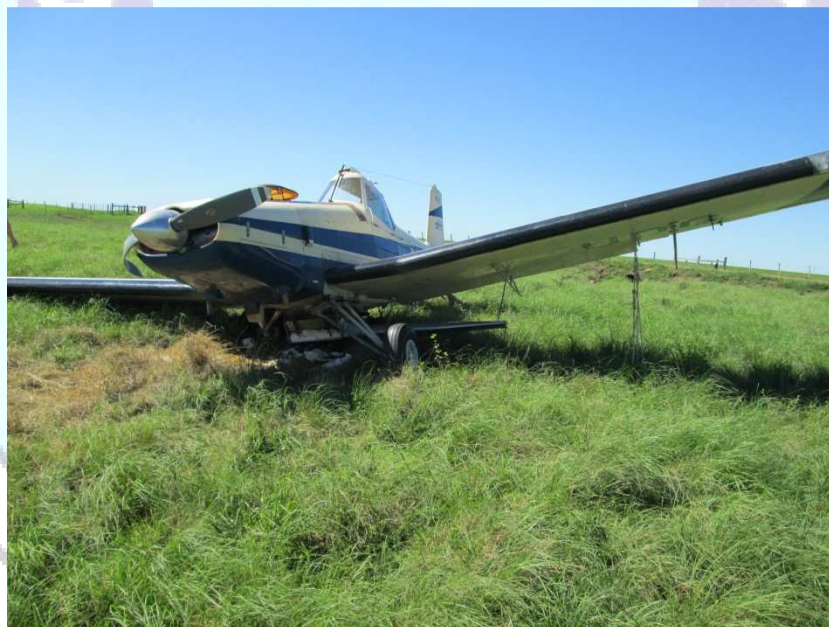
A aeronave teve danos substanciais no motor, na hélice, no trem de pouso e na ponta da asa direita.

Figura 2 – Situação da aeronave após a parada.
