COMANDO DA AERONÁUTICA
CENTRO DE INVESTIGAÇÃO E PREVENÇÃO DE
ACIDENTES AERONÁUTICOS

RELATÓRIO FINAL
A - 059/CENIPA/2013

<u>OCORRÊNCIA:</u>	ACIDENTE
<u>AERONAVE:</u>	PT-UDH
<u>MODELO:</u>	EMB-201A
<u>DATA:</u>	23JAN2012

O presente Relatório Final refere-se ao acidente com a aeronave PT-UDH, modelo EMB-201A, ocorrido em 23JAN2012, classificado como perda de componente em voo.

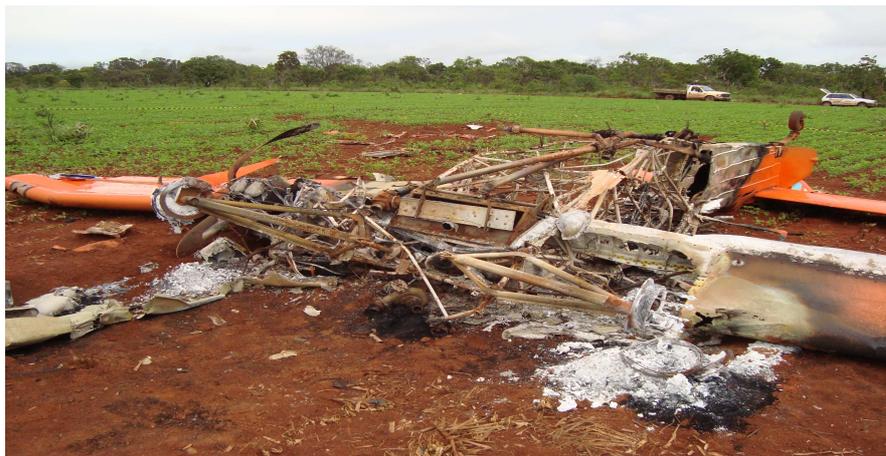
Figura 1 - Situação da aeronave após a ocorrência.

O primeiro impacto contra o solo ocorreu em um ângulo de aproximadamente 25 graus, com a aeronave de dorso, provocando a colisão da carenagem do motor e da cabine do piloto contra o solo. O segundo impacto ocorreu cerca de onze metros à frente, na mesma atitude.

A aeronave ficou completamente destruída, devido à ação do fogo.

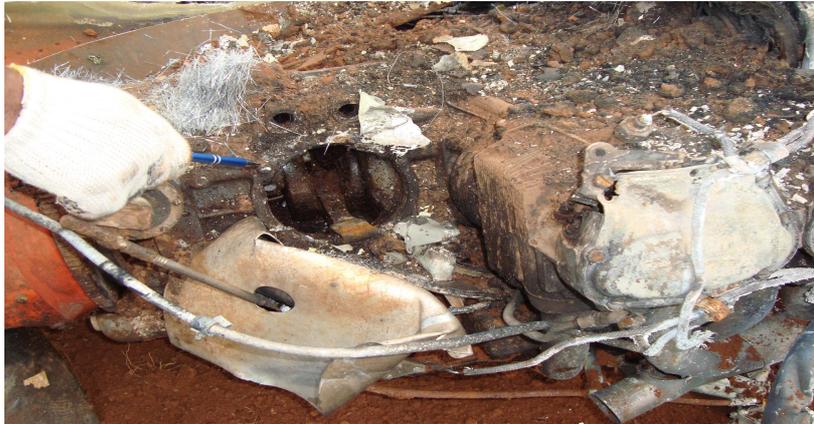
Durante a Ação Inicial, verificou-se que o cilindro de nº 2 não estava presente no motor, tampouco próximo aos destroços da aeronave.

Figura 2 - Ausência do cilindro nº2 no motor.

O cilindro nº 2 foi encontrado na trajetória da aeronave, cerca de 800 metros antes do local em que a aeronave colidiu contra o solo.

Durante o exame do cilindro nº 2, verificou-se um espelhamento da sua saia, indicando que houve afrouxamento dos parafusos de fixação da base antes da soltura total do cilindro.

Após as verificações, concluiu-se que a aeronave perdeu o cilindro nº 2 ainda em voo, em razão da fratura de dois parafusos passantes (P/N 76220) e de dois parafusos prisioneiros (P/N 50-15), que tinham a função de fixar o cilindro.

O Relatório Técnico elaborado pelo Instituto de Aeronáutica e Espaço, foi conclusivo em afirmar que os dois parafusos passantes quebraram por sobrecarga, e os dois parafusos prisioneiros, provavelmente, pelo mecanismo de fadiga auxiliado por corrosão generalizada.

Após a análise dos parafusos, realizada pelo IAE, concluiu-se que os dois parafusos passantes se quebraram por sobrecarga, em consequência da fratura dos parafusos prisioneiros que fraturaram, provavelmente, pelo mecanismo de fadiga auxiliado por corrosão generalizada.

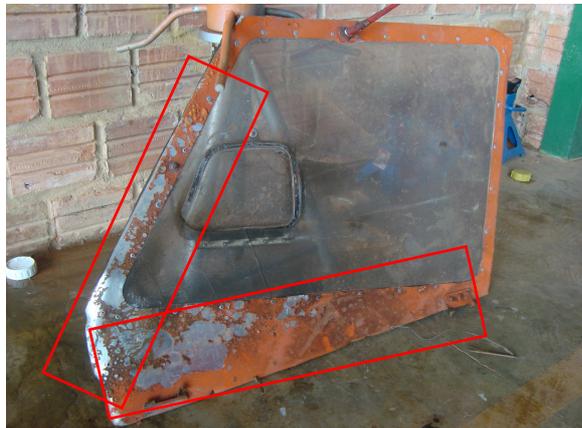
Durante a Ação Inicial, foi verificado que a porta de acesso à cabine, localizada na lateral esquerda da aeronave, foi encontrada cerca de 100 metros antes dos destroços, com sinais de fogo em sua lateral.

Figura 3 - Marcas que evidenciam a presença de fogo.

O material de combustão foi o combustível etanol da aeronave, em razão do rompimento do tubo injetor, em consequência do desprendimento do cilindro nº 2.

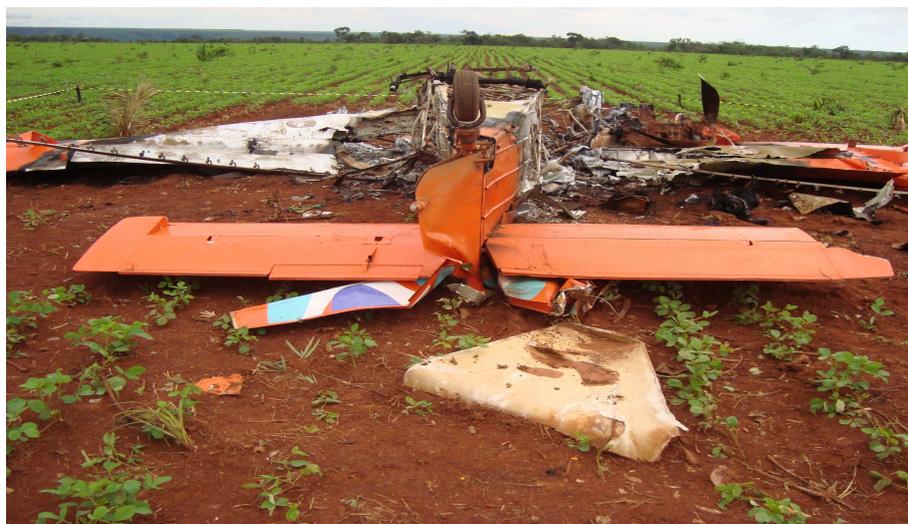
Figura 4 - Situação da aeronave após a ocorrência.

Após o impacto contra o solo, a aeronave foi parcialmente consumida pela ação do fogo.
