## CENTRO DE INVESTIGAÇÃO E PREVENÇÃO DE ACIDENTES AERONÁUTICOS

### RELATÓRIO FINAL SIMPLIFICADO (SUMA)

DADOS DA OCORRÊNCIA			
Nº DA OCORRÊNCIA	DATA - HORA	INVESTIGAÇÃO	SUMA Nº
011/A/2014	11/JAN/2014 - 10:40 (UTC)	SERIPA V	A-011/CENIPA/2014
CLASSIFICAÇÃO DA OCORRÊNCIA	TIPO DA OCORRÊNCIA	COORDENADAS	
ACIDENTE	COLISÃO EM VOO COM OBSTÁCULO	24°17'16"S	053°02'47"W
LOCALIDADE	MUNICÍPIO	UF	
SÍTIO SÃO PAULO	GOIOERÊ	PR

DADOS DA AERONAVE		
MATRÍCULA	FABRICANTE	MODELO
PT-UDO	NEIVA	EMB-201A
OPERADOR	REGISTRO	OPERAÇÃO
OESTE AVIAÇÃO AGRÍCOLA Ltda.	S05	AGRÍCOLA

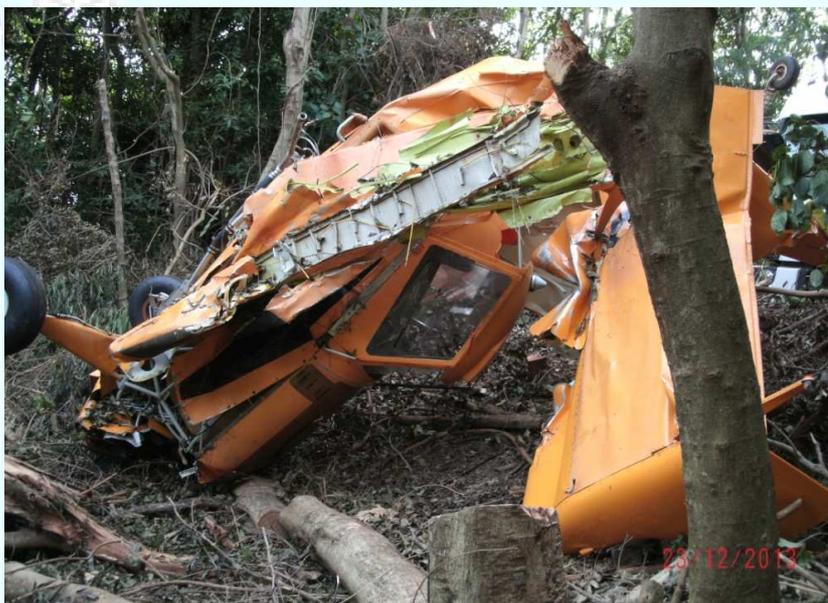
A aeronave teve danos substanciais na fuselagem, no motor e na hélice.

Figura 1 - Situação de aeronave após o acidente.

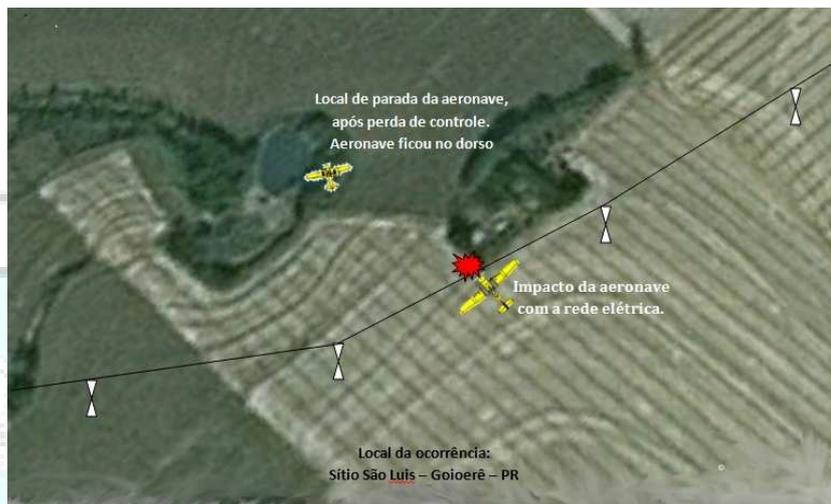
O piloto não realizou o reconhecimento terrestre e visual do local antes de realizar o voo.

No dia da ocorrência, ao chegar ao local, o piloto efetuou três passagens, sendo as duas primeiras na vertical da área para observação, e a terceira iniciando o procedimento de calibração.

No início da passagem para iniciar o procedimento de calibração, ocorreu à colisão da aeronave contra a fiação elétrica.

Figura 2 - Croqui do local da ocorrência.

- Planejamento do voo.
