CENTRO DE INVESTIGAÇÃO E PREVENÇÃO DE ACIDENTES AERONÁUTICOS

RELATÓRIO FINAL SIMPLIFICADO (SUMA)

DADOS DA OCORRÊNCIA			
Nº DA OCORRÊNCIA	DATA - HORA	INVESTIGAÇÃO	SUMA Nº
063/A/2014	26/MAR/2014 - 21:20 (UTC)	SERIPA IV	A-063/CENIPA/2014
CLASSIFICAÇÃO DA OCORRÊNCIA	TIPO DA OCORRÊNCIA	COORDENADAS	
ACIDENTE	PERDA DE CONTROLE EM VOO	21°04'42"S	049°17'34"W
LOCALIDADE	MUNICÍPIO	UF	
FAZENDA BARRA GRANDE	POTIRENDABA	SP

DADOS DA AERONAVE		
MATRÍCULA	FABRICANTE	MODELO
PT-UEA	NEIVA	EMB-201A
OPERADOR	REGISTRO	OPERAÇÃO
IMAGEM AVIAÇÃO AGRÍCOLA LTDA.	S05	AGRÍCOLA

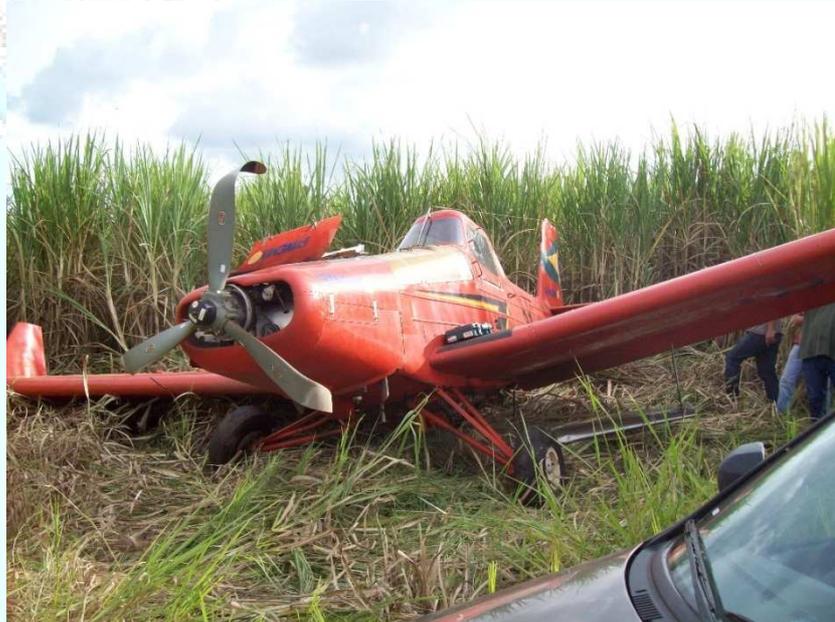
A aeronave teve uma parada brusca de motor e danos substanciais na hélice, no trem de pouso principal esquerdo, no trem de pouso auxiliar e no profundor.

Figura 1 - Situação da aeronave após o pouso forçado.

O pouso da aeronave ocorreu em local de acrive e, antes da parada total, a aeronave teve um giro de pouco mais de 180° no sentido anti-horário.
