COMANDO DA AERONÁUTICA CENTRO DE INVESTIGAÇÃO E PREVENÇÃO DE ACIDENTES AERONÁUTICOS

RELATÓRIO FINAL SIMPLIFICADO (SUMA)

DADOS DA OCORRÊNCIA			
Nº DA OCORRÊNCIA	DATA - HORA	INVESTIGAÇÃO	SUMA Nº
---	20/JAN/2012 - 21:00 (UTC)	SERIPA VI	A-598/CENIPA/2014
CLASSIFICAÇÃO DA OCORRÊNCIA	TIPO DA OCORRÊNCIA	COORDENADAS	
ACIDENTE	MANOBRAS A BAIXA ALTURA	18°25'55"S	049°26'35"W
LOCALIDADE	MUNICÍPIO	UF	
FAZENDA CACHOEIRINHA	CACHOEIRA DOURADA	GO

DADOS DA AERONAVE		
MATRÍCULA	FABRICANTE	MODELO
PT-UEW	NEIVA	EMB-201A
OPERADOR	REGISTRO	OPERAÇÃO
FORT AVIAÇÃO AGRÍCOLA Ltda.	S05	AGRÍCOLA

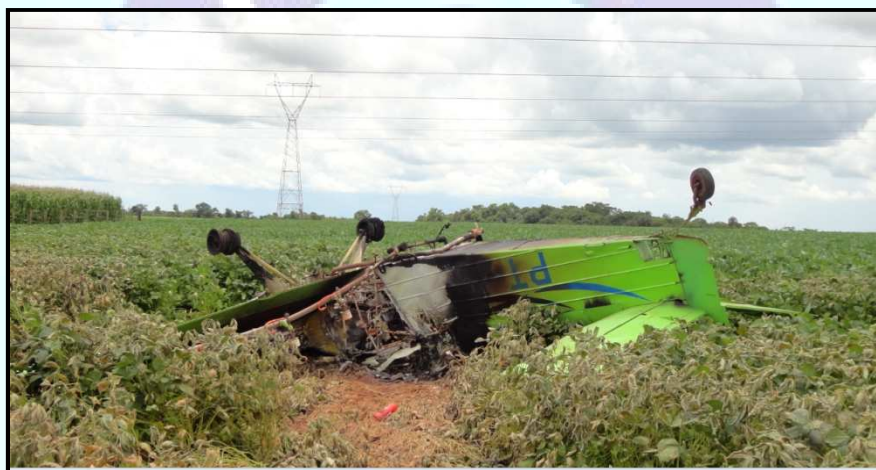
A aeronave teve danos substanciais, em razão do impacto contra o solo e da ação do fogo.

Figura 1 - Situação da aeronave após a ocorrência.

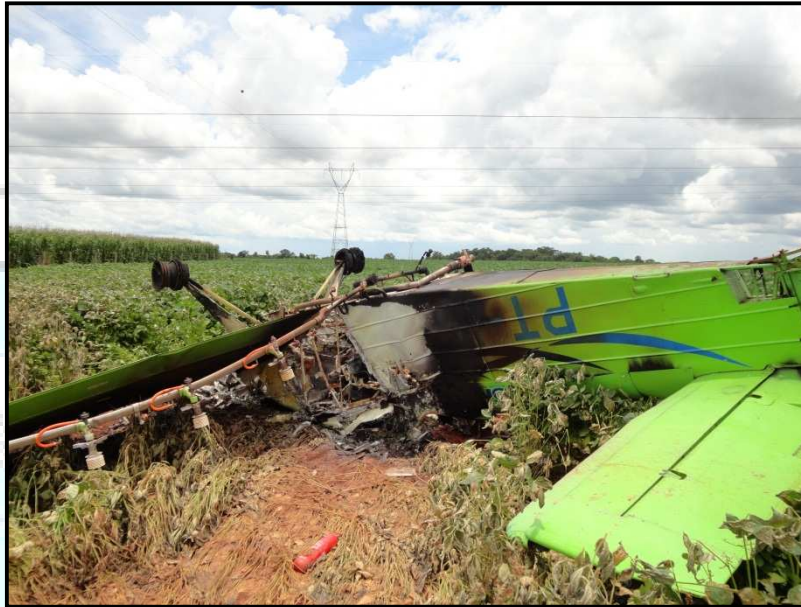
Figura 2 - Local da queda da aeronave.

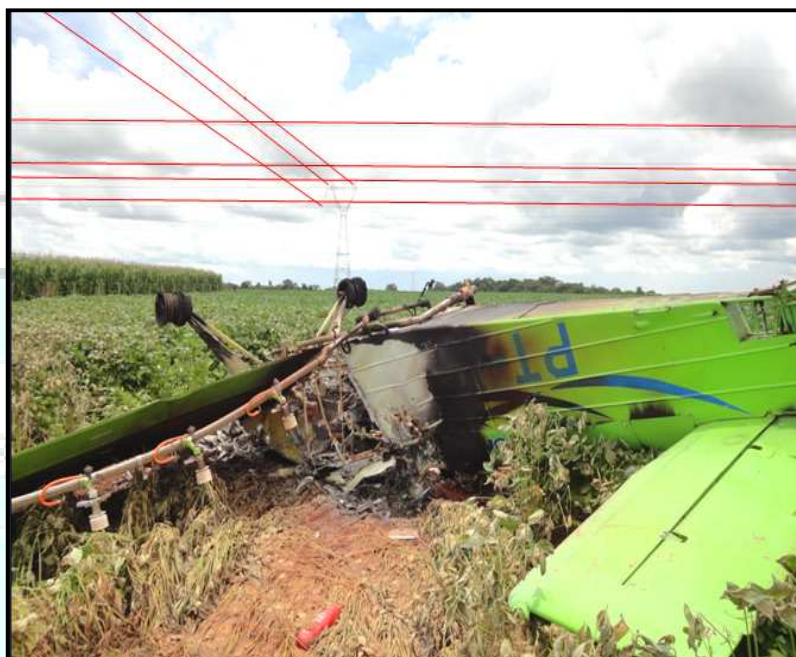
O procedimento de reconhecimento aéreo mostrou-se falho, pois o piloto deixou de identificar ameaças significativas, como redes de alta tensão que se cruzavam de forma quase perpendicular à rota a ser voada.

Figura 2 - Em destaque os fios de alta tensão sobre a área a ser voada.

O reconhecimento aéreo exige do piloto um planejamento mais cuidadoso e deve ser realizado, inicialmente, em uma altitude que ultrapasse os obstáculos, permitindo que sua atenção seja dividida com a operação da aeronave.
