CENTRO DE INVESTIGAÇÃO E PREVENÇÃO DE ACIDENTES AERONÁUTICOS

RELATÓRIO FINAL SIMPLIFICADO (SUMA)

DADOS DA OCORRÊNCIA			
Nº DA OCORRÊNCIA	DATA - HORA	INVESTIGAÇÃO	SUMA Nº
014/A/2014	14/JAN/2014 - 19:45 (UTC)	SERIPA V	A-014/CENIPA/2014
CLASSIFICAÇÃO DA OCORRÊNCIA	TIPO DA OCORRÊNCIA	COORDENADAS	
ACIDENTE	PERDA DE CONTROLE EM VOO	23°13'08"S	053°35'26"
LOCALIDADE	MUNICÍPIO	UF	
PONTAL DO TIGRE	QUERÊNCIA DO NORTE	PR

DADOS DA AERONAVE		
MATRÍCULA	FABRICANTE	MODELO
PT-UFB	NEIVA	EMB-201A
OPERADOR	REGISTRO	OPERAÇÃO
SK AVIAÇÃO AGRÍCOLA LTDA ME	SAE-AG	AGRÍCOLA

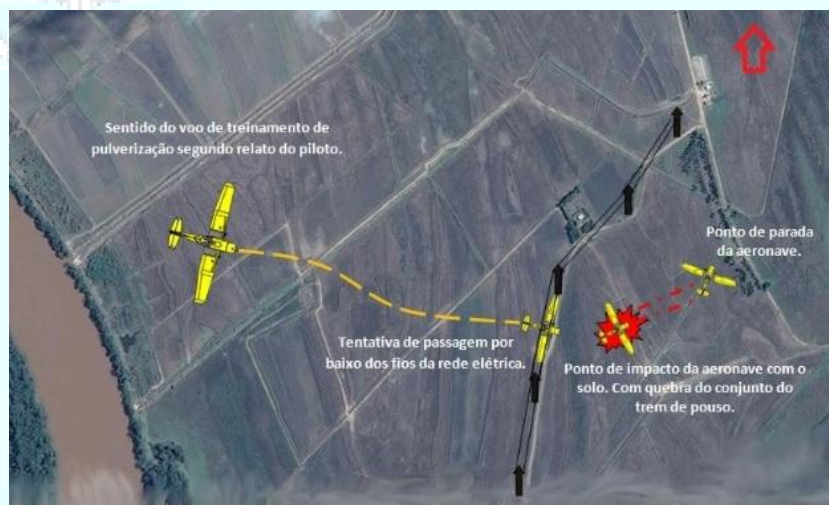
Quinze minutos após a decolagem, durante a aplicação simulada em lavoura de arroz, o piloto avistou um fio de energia elétrica e comandou a atitude da aeronave para picar, a fim de evitar a colisão. No entanto, ao realizar esta manobra, a aeronave colidiu contra o terreno.

Figura 1 - Trajetória da aeronave.

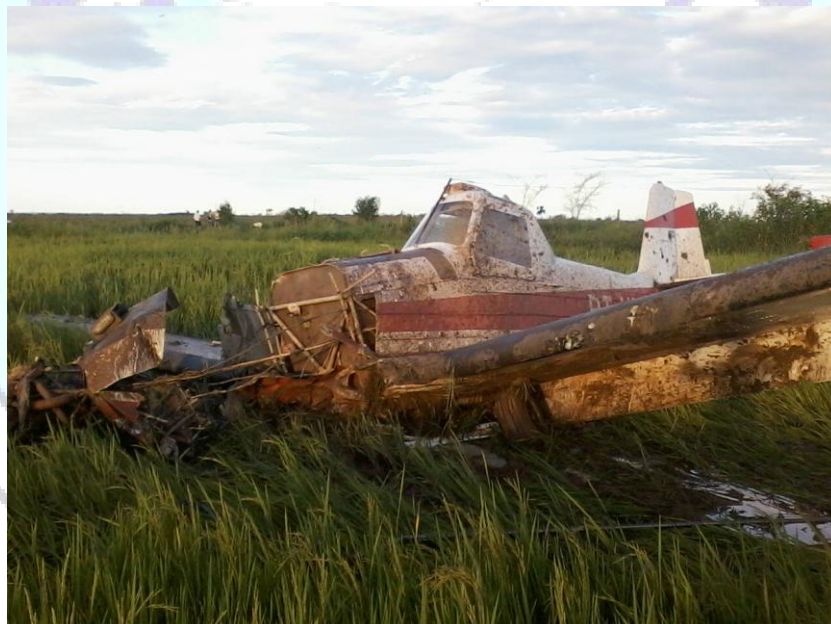
A aeronave teve danos substanciais nas asas, nos trens de pouso, motor e hélice. O piloto saiu ileso.

Figura 2 - Vista da aeronave após a parada total
