CENTRO DE INVESTIGAÇÃO E PREVENÇÃO DE ACIDENTES AERONÁUTICOS

RELATÓRIO FINAL SIMPLIFICADO (SUMA)

DADOS DA OCORRÊNCIA			
Nº DA OCORRÊNCIA	DATA - HORA	INVESTIGAÇÃO	SUMA Nº
---	01/OUT/2010 - 11:30 (UTC)	SERIPA V	A-592/CENIPA/2014
CLASSIFICAÇÃO DA OCORRÊNCIA	TIPO DA OCORRÊNCIA	COORDENADAS	
ACIDENTE	FALHA DO MOTOR EM VOO	28°46'39"S	055°48'52"W
LOCALIDADE	MUNICÍPIO	UF	
FAZENDA SÃO LUIZ	SÃO BORJA	RS

DADOS DA AERONAVE		
MATRÍCULA	FABRICANTE	MODELO
PT-UHJ	NEIVA	EMB-202
OPERADOR	REGISTRO	OPERAÇÃO
COMIS - AVIAÇÃO AGRÍCOLA LTDA	SAE	SAE

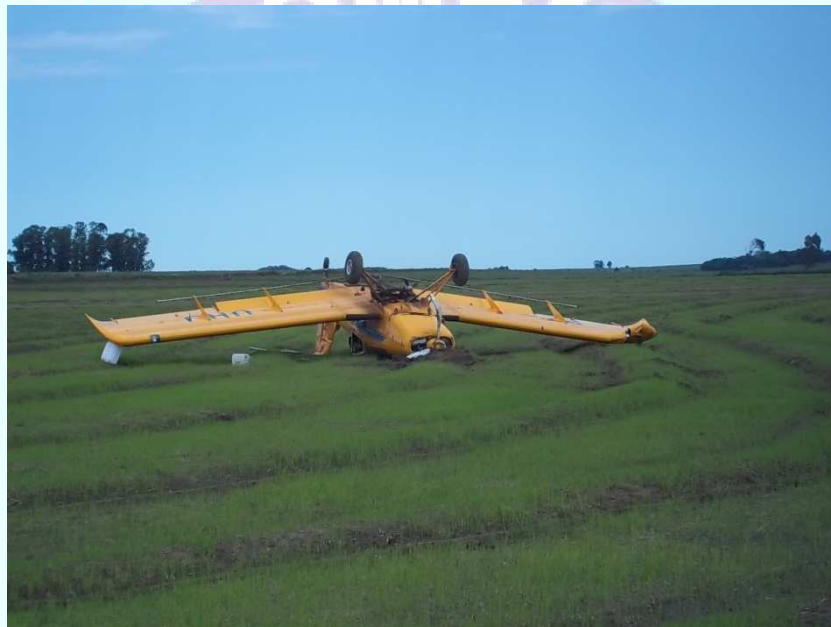
O pouso foi efetuado com sucesso, todavia, antes da parada total, a aeronave pilonou.

A aeronave teve danos substanciais.

Figura 1 - Posição da aeronave após a parada.

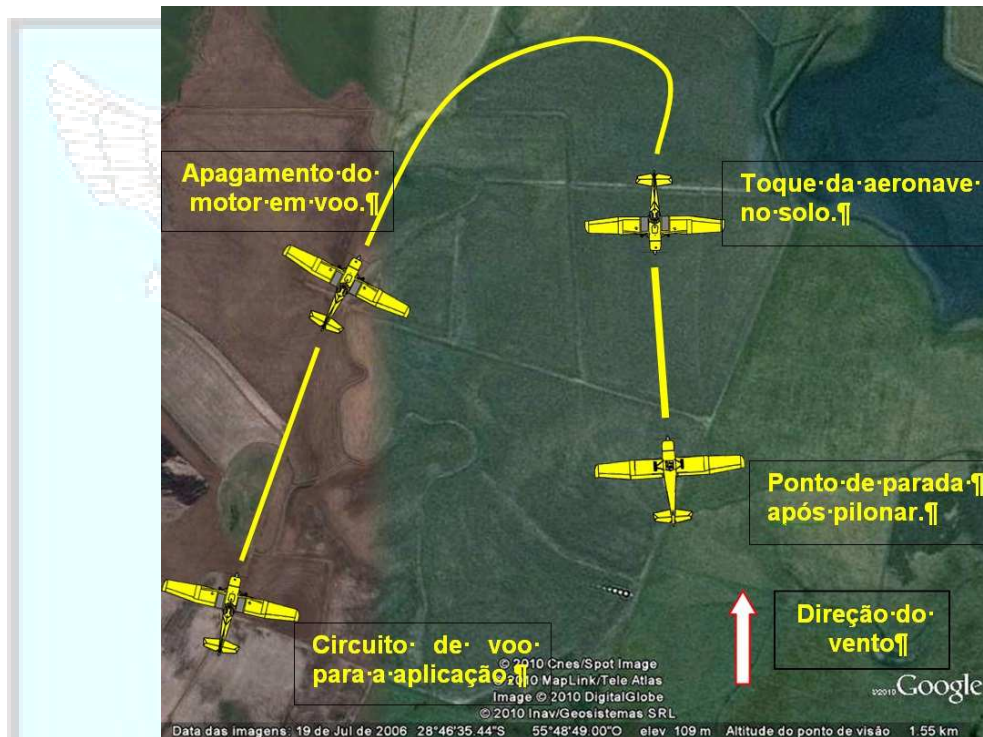
Nessa situação, o piloto tomou a decisão de curvar 90 graus à direita do eixo em que estava aplicando o produto e aprofundou o vento para realizar um pouso forçado.

O pouso foi realizado na atitude de três pontos com sucesso. Entretanto, em razão das curvas de nível existentes na lavoura de arroz, a aeronave começou a ficar instável e, quando estava próxima da parada total, veio a pilonar.

Figura 2 - Trajetória da aeronave até o momento do impacto.
