CENTRO DE INVESTIGAÇÃO E PREVENÇÃO DE ACIDENTES AERONÁUTICOS

RELATÓRIO FINAL SIMPLIFICADO (SUMA)

DADOS DA OCORRÊNCIA			
Nº DA OCORRÊNCIA	DATA - HORA	INVESTIGAÇÃO	SUMA Nº
220/A/2013	13/DEZ/2013 - 12:00 (UTC)	SERIPA VI	A-220/CENIPA/2013
CLASSIFICAÇÃO DA OCORRÊNCIA	TIPO DA OCORRÊNCIA	COORDENADAS	
ACIDENTE	COLISÃO EM VOO COM OBSTÁCULO	14°46'52"S	054°07'20"W
LOCALIDADE	MUNICÍPIO	UF	
FAZENDA NOVA ESPERANÇA	PRIMAVERA DO LESTE	MT

DADOS DA AERONAVE		
MATRÍCULA	FABRICANTE	MODELO
PT-UIP	EMBRAER	EMB-202
OPERADOR	REGISTRO	OPERAÇÃO
PARTICULAR	TPP	PRIVADA

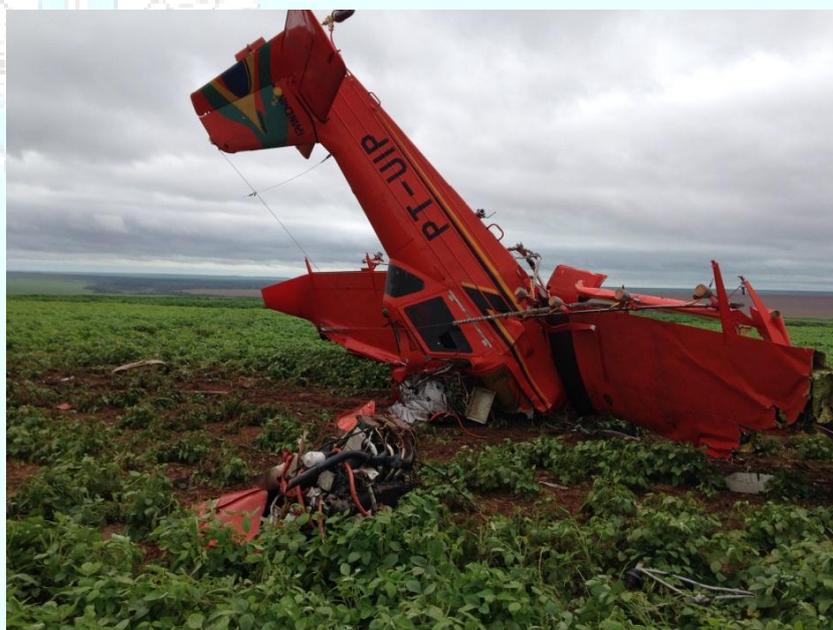
Após a primeira aplicação, ao iniciar a curva para reposicionamento "balão", a aeronave colidiu contra a rede elétrica, e em seguida, impactou contra o solo.

A aeronave teve danos substanciais.

Figura 1 - Situação da aeronave após o acidente. |

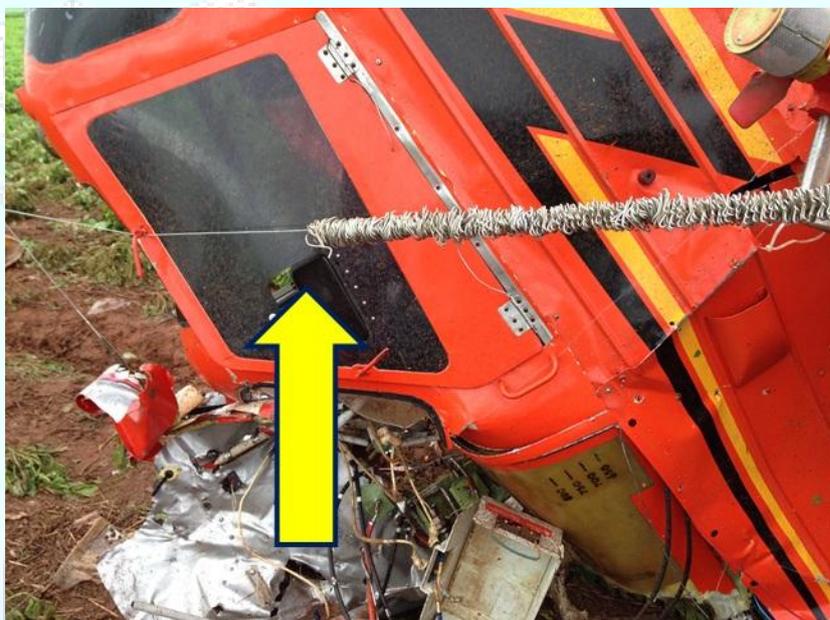
Após colidir contra a rede elétrica, a aeronave impactou contra o solo, porém este segundo impacto foi amortecido, em parte, pelos próprios fios de alta tensão.

Figura 2 - Fio de alta tensão que amorteceu o impacto do avião contra o solo.

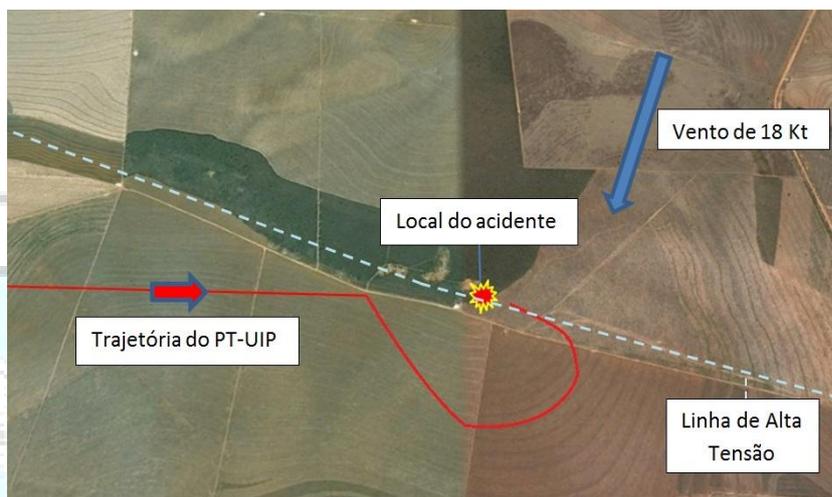
Durante a manobra, o piloto curvou à direita e em seguida realizou uma curva ascendente à esquerda para o reposicionamento da aeronave. Durante essa curva, a asa esquerda da aeronave atingiu um fio da rede de transmissão de eletricidade.

De acordo com a degravação do equipamento *Global Positioning System* (GPS) da aeronave, foi possível identificar na visualização das trajetórias dos voos que antecederam o acidente, no mesmo dia, um suave "achatamento" das curvas de reposicionamento "balão", no sentido em que o vento que foi reportado (aproximadamente 220°).

Esse fato corrobora que havia uma tendência do vento de aproximar a aeronave das linhas de transmissão de energia durante a manobra.

Figura 3 - Croqui da trajetória da aeronave.

Apesar da influência do vento, o planejamento de algumas pernas de aplicação muito próximas à rede elétrica, por si só, já representavam um elevado potencial de risco para esta operação.
