COMANDO DA AERONÁUTICA CENTRO DE INVESTIGAÇÃO E PREVENÇÃO DE ACIDENTES AERONÁUTICOS

SUMA DE INVESTIGAÇÃO

DADOS DA OCORRÊNCIA					
Nº DA OCORRÊNCIA	DATA - HORA	INVESTIGAÇÃO	SUMA Nº		
186/A/2013	14/OUT/2013 - 20:10 (UTC)	SERIPA IV	A-186/CENIPA/2013		
CLASSIFICAÇÃO DA OCORRÊNCIA		TIPO DA OCORRÊNCIA		COORDENADAS	
ACIDENTE		FALHA DE MOTOR EM VOO		21° 21' 52" S	49° 45' 34" W
LOCALIDADE			MUNICÍPIO		UF
SÍTIO NOVA ESPERANÇA			PROMISSÃO		SP

DADOS DA AERONAVE					
MATRÍCULA	FABRICANTE			MODELO	
PT-UIU	NEIVA			EMB-202	
OPERADOR			REGISTRO	OPERAÇÃO	
VCM AVIAÇÃO AGRÍCOLA LTDA			SAE	PRIVADA

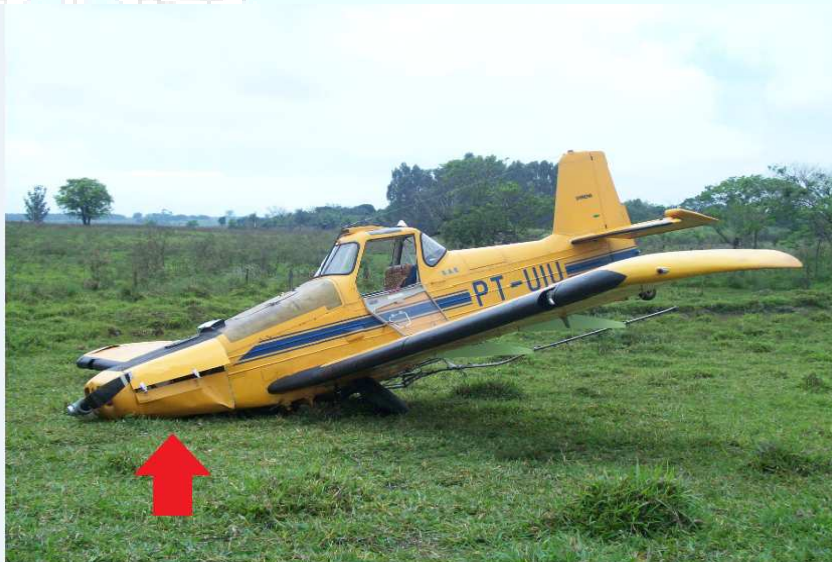
A aeronave teve o trem de pouso principal quebrado, danos substanciais na hélice, na carenagem do motor e nas asas.

Figura 1 - Posição final da aeronave com trem de pouso quebrado.

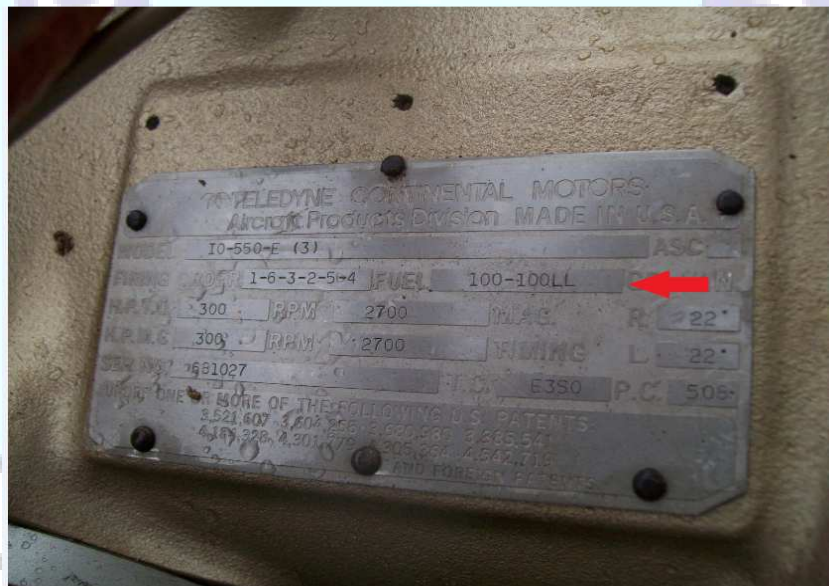
Figura 2 - Plaqueta de identificação do motor com detalhe no tipo de combustível previsto.

A equipe que realizou a Ação Inicial verificou que a aeronave estava abastecida com etanol ao invés de gasolina de aviação (100-100LL), previsto pelo fabricante para o número de série do motor instalado.

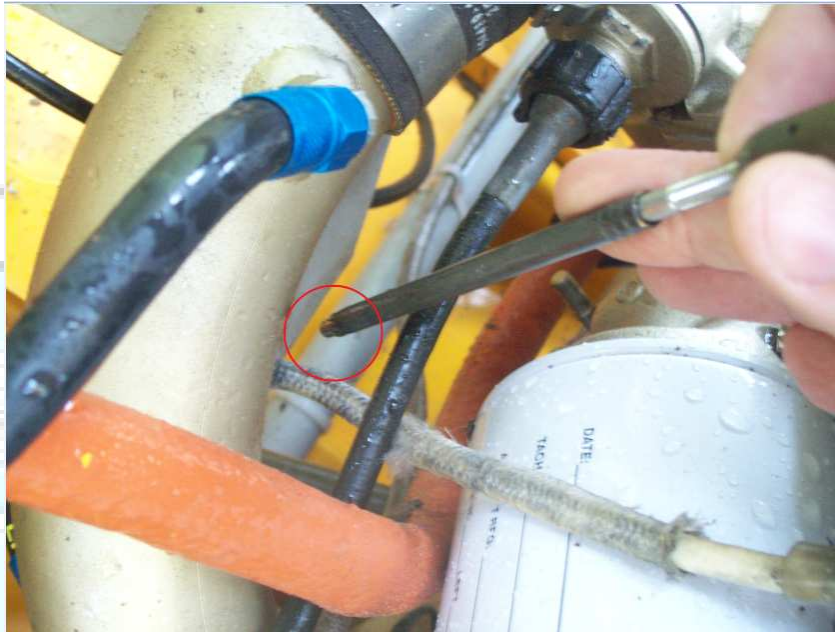
Figura 3 - Vista do cabo da haste do manete de potência rompido. |

Os investigadores verificaram que o cabo da manete de potência encontrava-se rompido.
