COMANDO DA AERONÁUTICA
CENTRO DE INVESTIGAÇÃO E PREVENÇÃO DE
ACIDENTES AERONÁUTICOS
SUMA DE INVESTIGAÇÃO

DADOS DA OCORRÊNCIA					
Nº DA OCORRÊNCIA		DATA - HORA		INVESTIGAÇÃO	SUMA Nº
070/A/2013		18/ABR/2013 - 12:20 (UTC)		SERIPA IV	A-070/CENIPA/2013
CLASSIFICAÇÃO DA OCORRÊNCIA		TIPO DA OCORRÊNCIA		COORDENADAS	
ACIDENTE		COLISÃO EM VOO COM OBSTÁCULO		18°48'43"S	052°38'21"W
LOCALIDADE			MUNICÍPIO		UF
FAZENDA PADRÃO			CHAPADÃO DO SUL		MS

DADOS DA AERONAVE					
MATRÍCULA		FABRICANTE		MODELO	
PT-UKA		NEIVA		EMB-202	
OPERADOR			REGISTRO	OPERAÇÃO	
TENOAR AVIAÇÃO AGRÍCOLA			SAE	AEROAGRÍCOLA

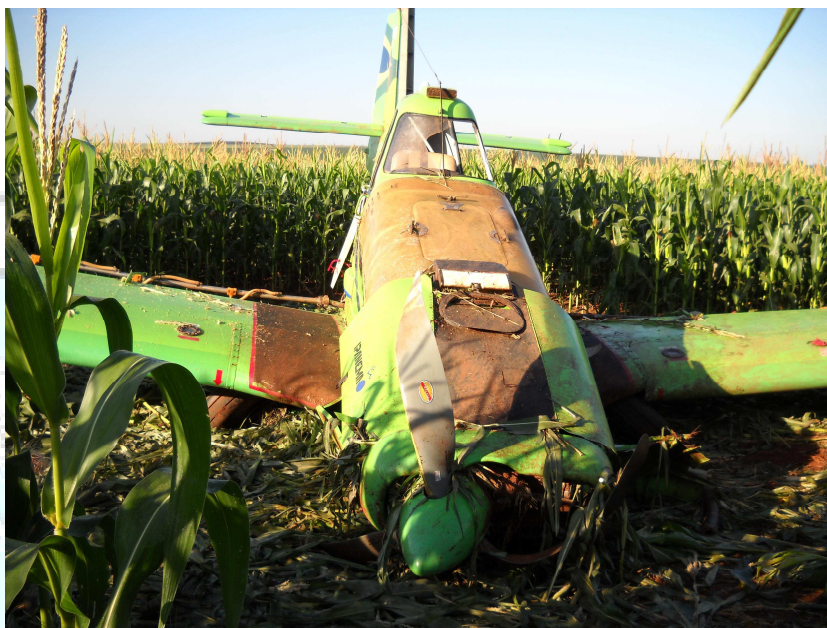
A aeronave teve danos no grupo motopropulsor, na fuselagem, asas e trem de pouso.

Figura 1 - Posição de parada da aeronave após o impacto.

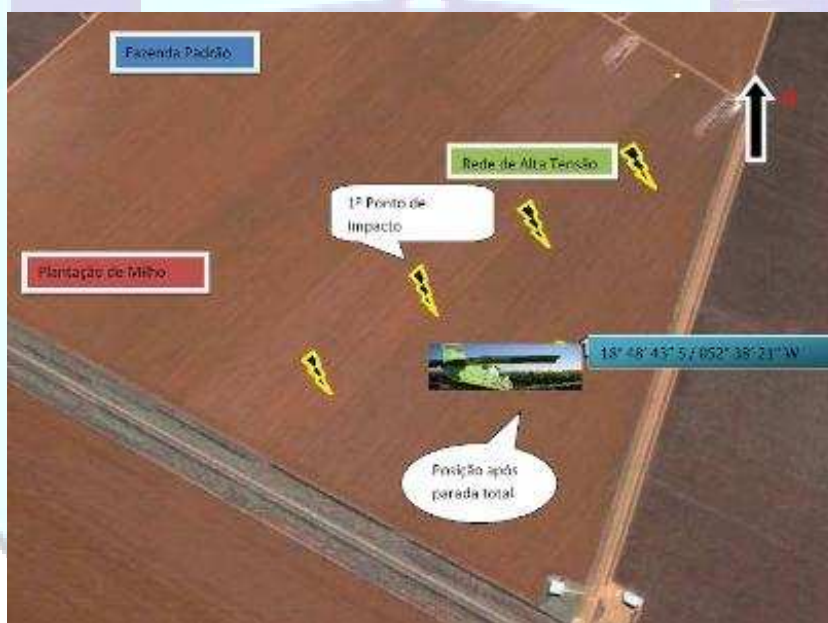
A queda aconteceu em área de plantação de milho, após colisão com fio de alta tensão.

Figura 2 - Representação da rede de alta tensão em relação à área de aplicação.

O tripulante recebeu orientações da equipe de ação inicial a respeito da exposição a riscos desnecessários e da necessidade de observação dos Regulamentos Brasileiros da Aviação Civil.
