COMANDO DA AERONÁUTICA
CENTRO DE INVESTIGAÇÃO E PREVENÇÃO
DE ACIDENTES AERONÁUTICOS

RELATÓRIO FINAL
A - Nº 047/CENIPA/2009

PT-UKA

EMB 202

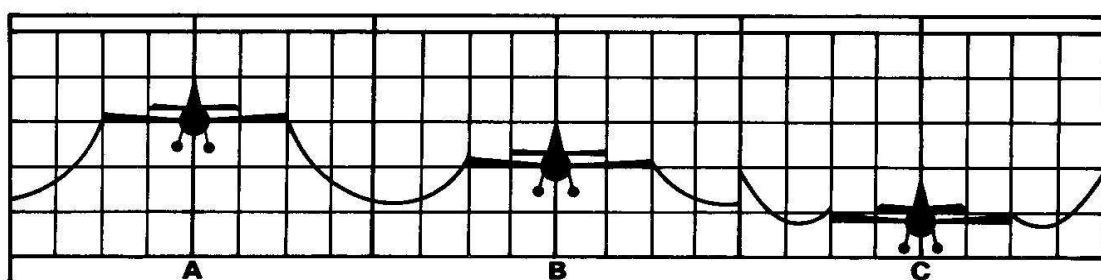
Um estudo feito pela *Federal Aviation Administration* (FAA), nos EUA, colocou por terra essa teoria mostrando que por causa do chamado efeito solo, voos agrícolas muito baixos produzem pior distribuição de produtos do que os voos um pouco mais altos. Os voos de teste determinaram que, de modo geral, a melhor altura para aplicações é a de aproximadamente a metade da envergadura da aeronave (figura 01).

Figura 01 – Variação dos vórtices de ponta de asa com a altura de voo. A aeronave do centro representa a melhor altura de aplicação.

A envergadura da aeronave acidentada, um EMB 202, era de 11,69 metros. Com base nos estudos da FAA, considera-se que a altura ideal para a aplicação de produtos químicos para a citada aeronave seria de 5,8 metros. Em tese, desconsiderados outros fatores específicos do produto aplicado, tal altura ofereceria maiores benefícios no que se refere ao aproveitamento das aplicações e possibilitaria ao piloto uma melhor visualização

dos obstáculos. Ademais, a mencionada altura proporcionaria uma condição de voo confortável e daria ao piloto a oportunidade de corrigir pequenas perdas de altura.

1. Promover a divulgação deste Acidente Aeronáutico junto a operadores e pilotos, tendo por objetivo disseminar os ensinamentos adquiridos através do mesmo, realçando que, sempre que as características do produto a ser aplicado permitam, existem vantagens na manutenção de uma altura sobre a plantação igual à metade da envergadura da aeronave.
