RELATÓRIO FINAL
A - Nº 047/CENIPA/2011

<u>OCORRÊNCIA:</u>	ACIDENTE
<u>AERONAVE:</u>	PT-UKS
<u>MODELO:</u>	EMB-202
<u>DATA:</u>	23SET2009

O presente Relatório Final refere-se ao acidente ocorrido com a aeronave PT-UKS, modelo EMB-202, em 23 SET 2009, classificado como perda de controle em voo.

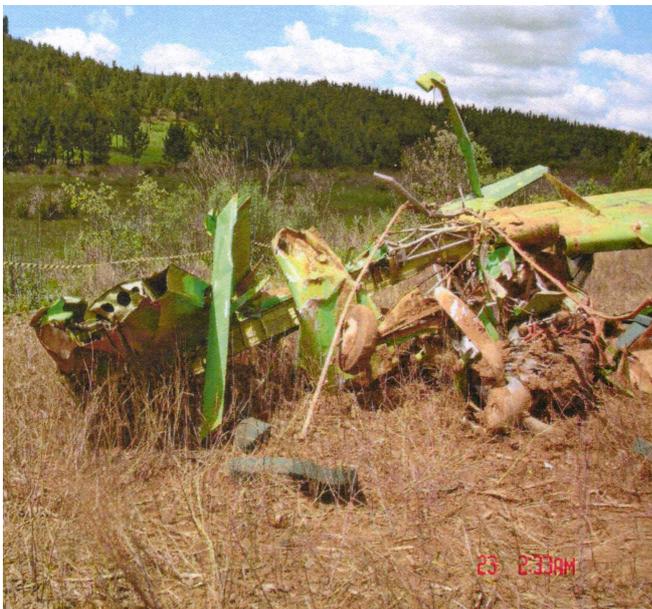
A aeronave teve danos graves na sua estrutura, na hélice e no motor.

Foto 01: vista frontal dos destroços

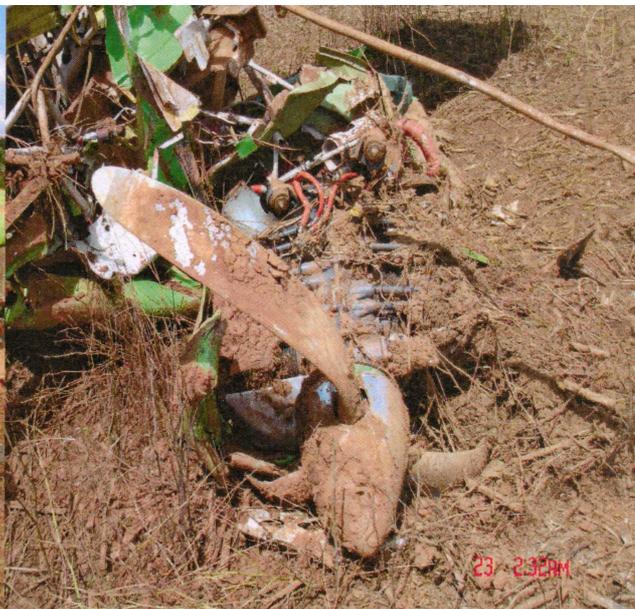
Foto 02: hélice

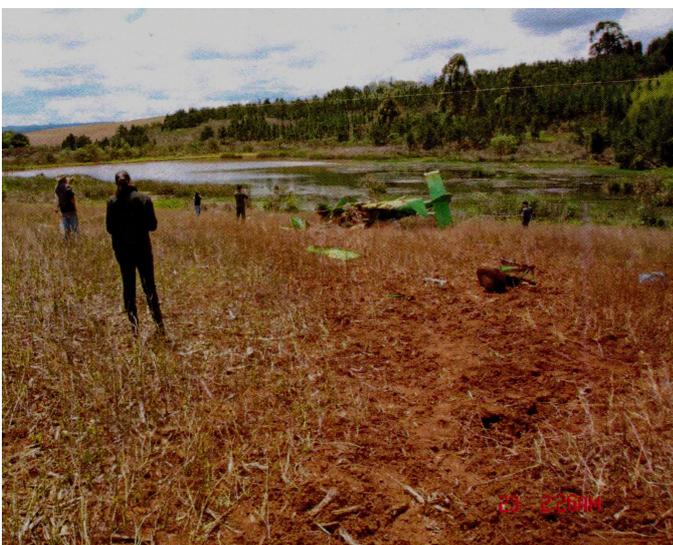
O primeiro ponto de impacto contra o solo foi a asa esquerda.

Os destroços ficaram distribuídos de forma linear a partir do primeiro ponto de impacto.

Foto 03: distribuição dos destroços

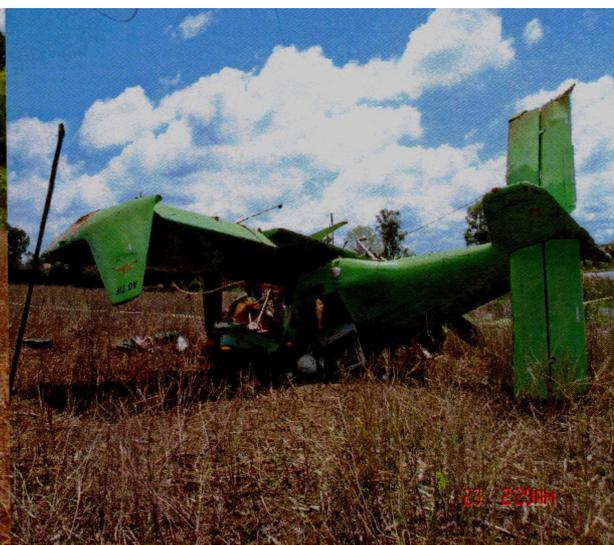
Foto 04: vista lateral
