RELATÓRIO FINAL SIMPLIFICADO (SUMA)

DADOS DA OCORRÊNCIA			
Nº DA OCORRÊNCIA	DATA - HORA	INVESTIGAÇÃO	SUMA Nº
---	05/FEV/2012 - 20:27 (UTC)	SERIPA II	A-580/CENIPA/2014
CLASSIFICAÇÃO DA OCORRÊNCIA	TIPO DA OCORRÊNCIA	COORDENADAS	
ACIDENTE	PERDA DE CONTROLE NO SOLO	13°45'18"S	046°09'42"W
LOCALIDADE	MUNICÍPIO	UF	
FAZENDA SAGARANA	CORRENTINA	BA

DADOS DA AERONAVE		
MATRÍCULA	FABRICANTE	MODELO
PT-UME	EMBRAER	202
OPERADOR	REGISTRO	OPERAÇÃO
PARTICULAR	TPP	AGRÍCOLA

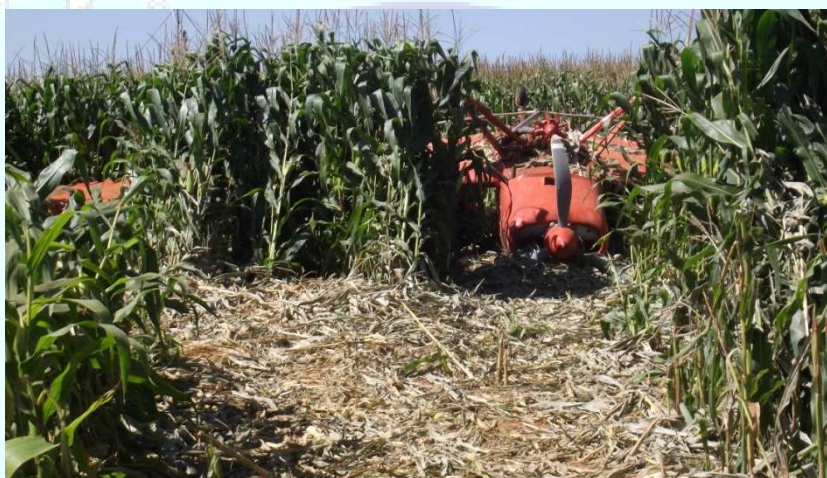
Durante o último pouso, após o toque no solo, a aeronave ultrapassou o limite lateral direito da pista e pilonou.

A aeronave teve danos substanciais no conjunto de hélices, no motor, na ponta das asas, no estabilizador vertical e no leme de direção.

Figura 1 - Vista frontal da aeronave acidentada.

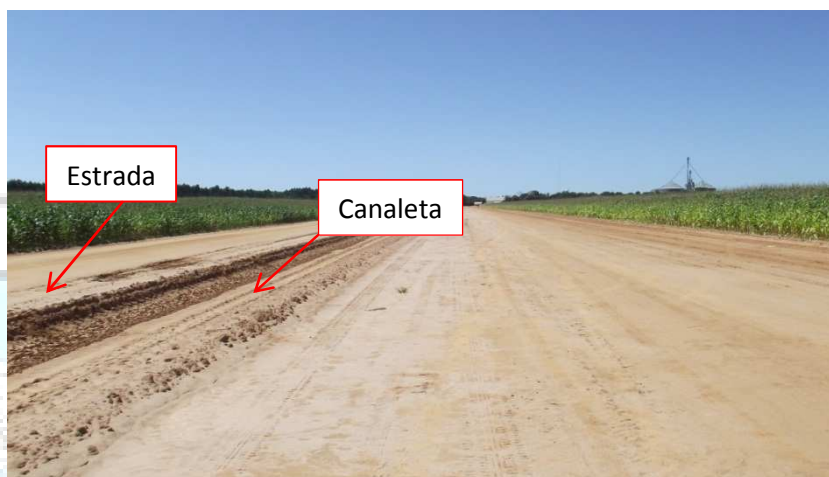
A Área de Pouso Eventual onde ocorreu o acidente não possuía faixa de pista ou área de escape.

Existia uma canaleta à esquerda da Área de Pouso Eventual utilizada pela aeronave, tendo-se como referência a cabeceira 17, que a separava de uma estrada de terra utilizada por veículos da Fazenda Sagarana, conforme figura 02.

Figura 2 - Área de pouso eventual vista a partir da cabeceira 17.

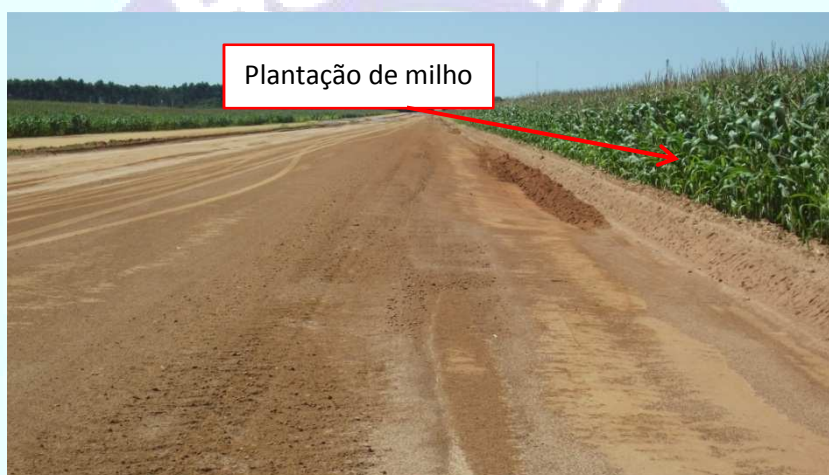
Na lateral direita da referida área, tendo-se, também, como referência a cabeceira 17, existia uma plantação de milho com altura média de 2,5m, conforme apresentada na figura 3.

Figura 3 - Vista da plantação de milho à direita da pista.

O pouso foi realizado na metade direita da pista (Área de Pouso Eventual), concorrendo para que houvesse o atrito da ponta da asa direita da aeronave com a plantação de milho.

O atrito entre a ponta da asa direita e a plantação de milho provocou a perda de controle da aeronave no solo.
