CENTRO DE INVESTIGAÇÃO E PREVENÇÃO DE ACIDENTES AERONÁUTICOS

RELATÓRIO FINAL SIMPLIFICADO (SUMA)

DADOS DA OCORRÊNCIA			
Nº DA OCORRÊNCIA	DATA - HORA	INVESTIGAÇÃO	SUMA Nº
020/A/2015	07/FEV/2015 - 11:30 (UTC)	SERIPA I	A-020/CENIPA/2015
CLASSIFICAÇÃO DA OCORRÊNCIA	TIPO DA OCORRÊNCIA	COORDENADAS	
ACIDENTE	PERDA DE CONTROLE EM VOO	07°37'52"S	046°46'18"W
LOCALIDADE	MUNICÍPIO	UF	
FAZENDA LAGOA BONITA	BALSAS	MA

DADOS DA AERONAVE		
MATRÍCULA	FABRICANTE	MODELO
PT-UNH	NEIVA	EMB-202
OPERADOR	REGISTRO	OPERAÇÃO
PADRINHO AERO AGRICOLA LTDA	SAE-AG	AGRÍCOLA

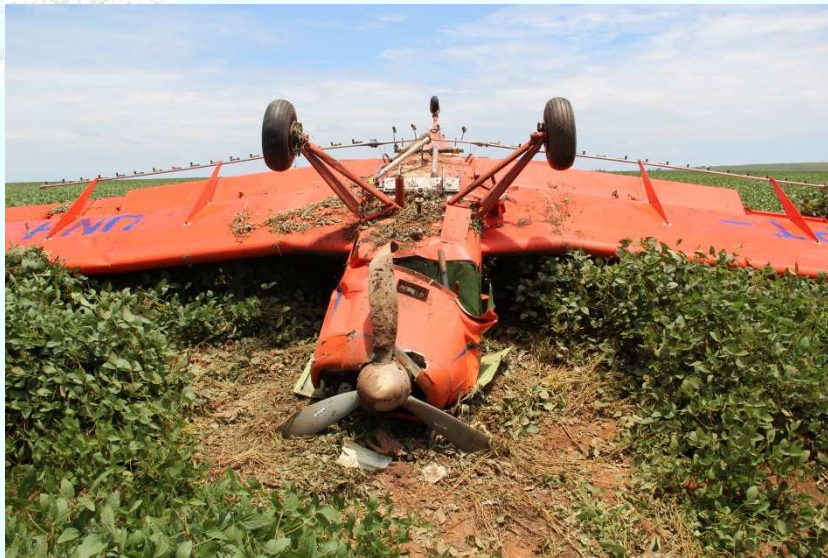
A aeronave percorreu cerca de 60 metros após o toque com o solo, vindo a pilonar após colidir com uma saliência no terreno.

A aeronave teve danos substanciais.

Figura 1 - Situação da aeronave após a ocorrência.

O fato de os flapes estarem posicionados a 20°, aumentou o arrasto gerado e, consequentemente, reduziu a velocidade durante a decolagem.

Quando o piloto comandou os flapes para posição 30°, a aeronave apresentou tendência de baixar o nariz (picar), fazendo-a descer em uma razão maior.

Encaminhado à empresa a DIVOP nº 08/2014 (Operação em desacordo com o manual da aeronave).
