COMANDO DA AERONÁUTICA CENTRO DE INVESTIGAÇÃO E PREVENÇÃO DE ACIDENTES AERONÁUTICOS

RELATÓRIO FINAL SIMPLIFICADO (SUMA)

DADOS DA OCORRÊNCIA			
Nº DA OCORRÊNCIA	DATA - HORA	INVESTIGAÇÃO	SUMA Nº
044/A/2014	27/FEV/2014 - 20:30 (UTC)	SERIPA II	A-044/CENIPA/2014
CLASSIFICAÇÃO DA OCORRÊNCIA	TIPO DA OCORRÊNCIA	COORDENADAS	
ACIDENTE	FALHA DO MOTOR EM VOO	07°38'23"S	044°12'48"W
LOCALIDADE	MUNICÍPIO	UF	
FAZENDA TRENTO	URUÇUÍ	PI

DADOS DA AERONAVE		
MATRÍCULA	FABRICANTE	MODELO
PT-USY	NEIVA	EMB-202
OPERADOR	REGISTRO	OPERAÇÃO
ANÁPOLIS AVIAÇÃO AGRÍCOLA LTDA	S05	AGRÍCOLA

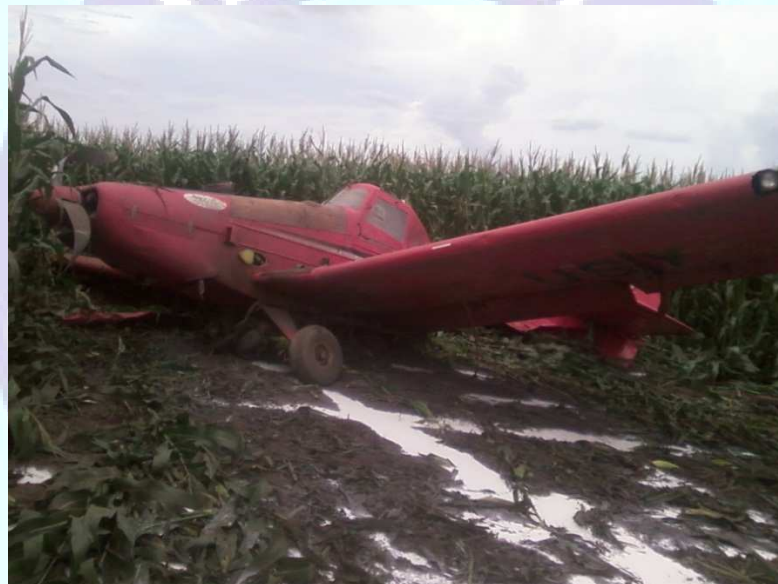
Na tentativa de pouso, o trem de pouso principal esquerdo e a asa esquerda colidiram contra o milharal, ocasionando um giro de 90 graus para a esquerda no sentido do deslocamento inicial.

Em seguida a aeronave chocou-se contra o solo, percorrendo aproximadamente 65 metros dentro da plantação de milho até a sua parada total.

Figura 1 - Situação da aeronave após o acidente.

- j) a aeronave chocou-se contra o solo e percorreu aproximadamente 65 metros dentro da plantação de milho;
- k) a aeronave teve danos substanciais no motor, na hélice, na fuselagem, no trem de pouso principal e nas asas; e

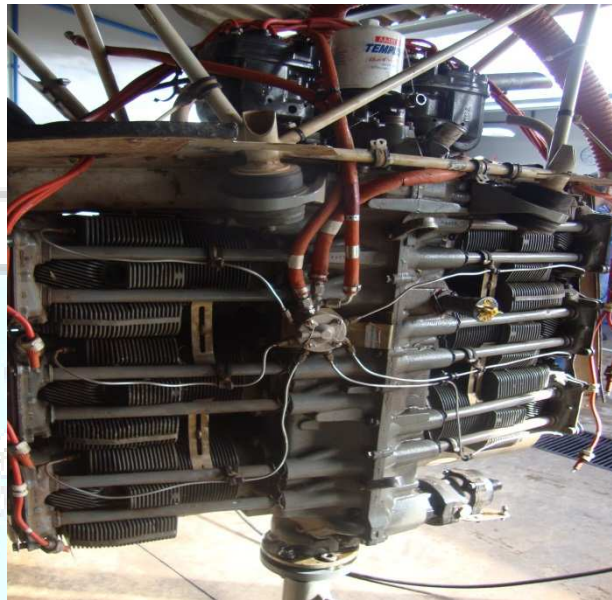
Durante a abertura do motor, foi observado que o mesmo apresentava bom estado de conservação e sem danos externos aparentemente significativos.

Figura 2 - Motor da aeronave antes do início dos exames.

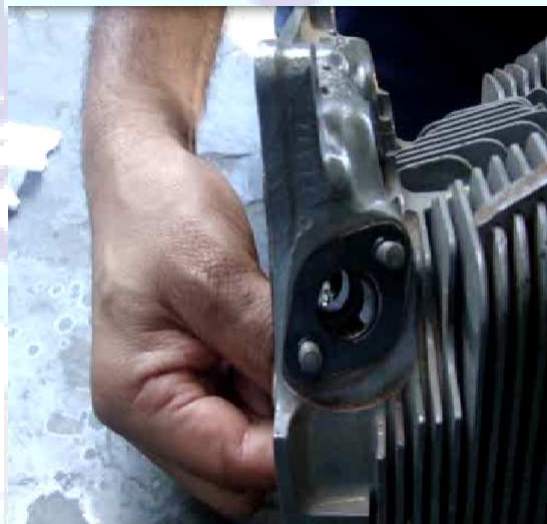
Durante a aferição das pressões, os cilindros (#1 e #6) apresentaram valores abaixo dos limites mínimos previstos pelo fabricante do motor.

Foi observado que as guias das válvulas de escapamento dos referidos cilindros estavam "ovalizadas" e devido a essa condição, foram identificadas folgas entre as válvulas e suas respectivas guias, bem como vazamento de ar pelo bocal de escapamento durante a aplicação de pressão de ar no interior dos cilindros, quando na realização dos testes de pressão.

Figura 3 - Folga entre as válvulas e suas guias.

Dentre outros fatores, "ovalizações" das guias de válvula podem ser causadas pelos esforços axiais dos balancins durante os movimentos de abertura das válvulas ou por ajustes incorretos realizados durante a revisão geral do motor.

Entretanto, pelas características das folgas observadas entre as hastes das válvulas de escapamento dos cilindros #1 e #6 e as respectivas guias de válvula, provavelmente, o motor já estaria apresentando perda de desempenho.

O desempenho do motor foi se degradando ao longo da operação da aeronave em situação anormal dos valores de pressão nos cilindros #1 e #6 até resultar na perda de potência do motor em voo, a qual culminou com o acidente aeronáutico.

Para valores de pressão próximos dos limites mínimos, um programa de monitoramento da pressão do cilindro deveria ser realizado.

Sendo comprovada a continuidade da queda da pressão a valores abaixo dos mínimos, uma intervenção de manutenção no cilindro estava prevista, segundo o fabricante do motor.

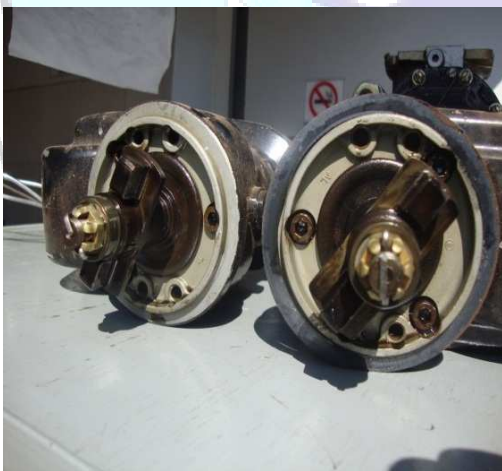
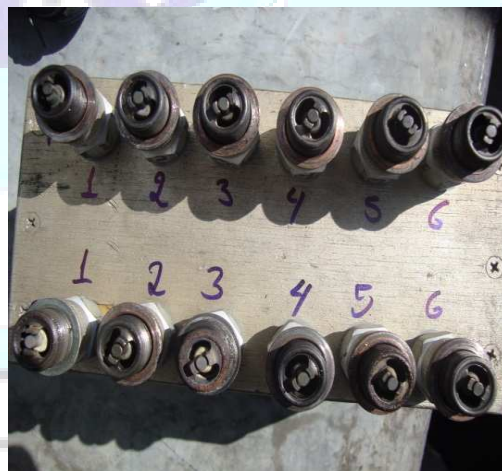
Os componentes dos sistemas de ignição (magnetos e ignitores) e de combustível (Unidade Servo-Injetora e Válvula Distribuidora de Combustível) da aeronave foram testados em bancada e os resultados indicaram o funcionamento adequado.

Figuras 4 e 5 - Magnetos e ignitores do motor da aeronave.
