**COMANDO DA AERONÁUTICA**  
**CENTRO DE INVESTIGAÇÃO E PREVENÇÃO DE**  
**ACIDENTES AERONÁUTICOS**  
**SUMA DE INVESTIGAÇÃO**

DADOS DA OCORRÊNCIA			
Nº DA OCORRÊNCIA	DATA - HORA	INVESTIGAÇÃO	SUMA Nº
---	10/DEZ/2012 10:30 (UTC)	SERIPA V	A-154/CENIPA/2013
CLASSIFICAÇÃO DA OCORRÊNCIA	TIPO DA OCORRÊNCIA	COORDENADAS	
ACIDENTE	PERDA DE CONTROLE EM VOO	33°08'46"S	053°02'06"W
LOCALIDADE	MUNICÍPIO	UF	
GRANJA MIRIM	SANTA VITÓRIA DO PALMAR	RS

DADOS DA AERONAVE		
MATRÍCULA	FABRICANTE	MODELO
PT-UVJ	NEIVA	EMB-202A
OPERADOR	REGISTRO	OPERAÇÃO
CELSO ANTUNES VINHOLES	TPP	AGRÍCOLA

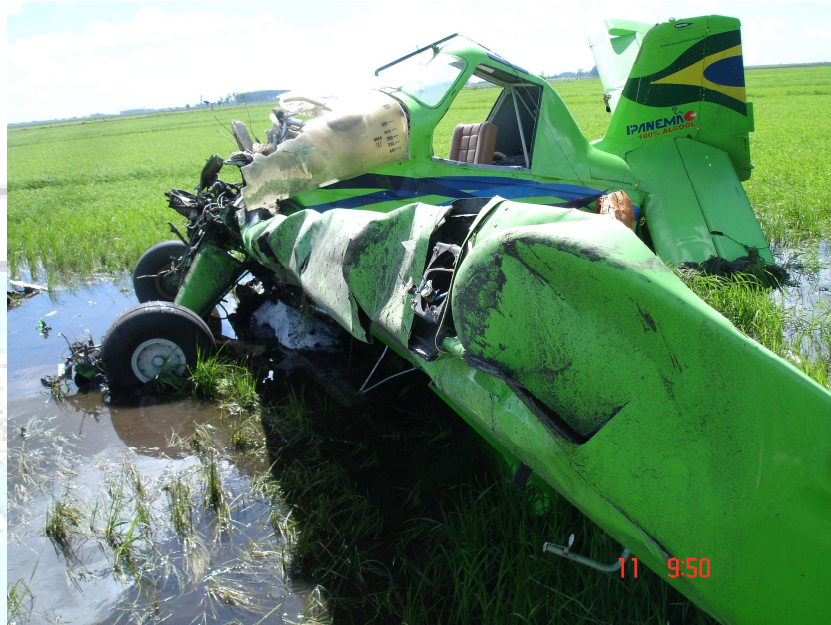
A aeronave ficou completamente destruída.

Figura 1 - Situação da aeronave após a ocorrência.

Foi constatado que a aeronave PT-UVJ não estava cumprindo o Programa de Manutenção previsto pelo fabricante.

Após a realização da IAM (Inspeção Anual de Manutenção) da aeronave, na autorização do retorno da aeronave ao voo, não foi observado o art. 91.407, item 2 do RBHA 91 (Regras Gerais para Aeronaves Civis), bem como os previstos nos artigos 43.11, item 3 e 43.15, letra (a), item 2, todos do RBHA 43 (Manutenção, Manutenção Preventiva, Recondicionamento, Modificações e Reparos), uma vez que a Empresa responsável pela manutenção não cumpriu a Diretriz de Aeronavegabilidade (DA 2008-04-01) que previa a substituição da bomba mecânica de combustível.

1) Realizar uma auditoria na empresa Aerovaley – Manutenção e Comércio de Aeronaves Ltda., com a finalidade de averiguar a conformidade de seus procedimentos em relação aos Programas de manutenção dos fabricantes.
