COMANDO DA AERONÁUTICA
CENTRO DE INVESTIGAÇÃO E PREVENÇÃO DE
ACIDENTES AERONÁUTICOS

RELATÓRIO FINAL
A - Nº 089/CENIPA/2011

<u>OCORRÊNCIA:</u>	ACIDENTE
<u>AERONAVE:</u>	PT-UXS
<u>MODELO:</u>	EMB-202A
<u>DATA:</u>	28FEV2011

O presente Relatório Final refere-se ao acidente com a aeronave PT-UXS, modelo EMB-202A, ocorrido em 28FEV2011, classificado como falha do motor em voo.

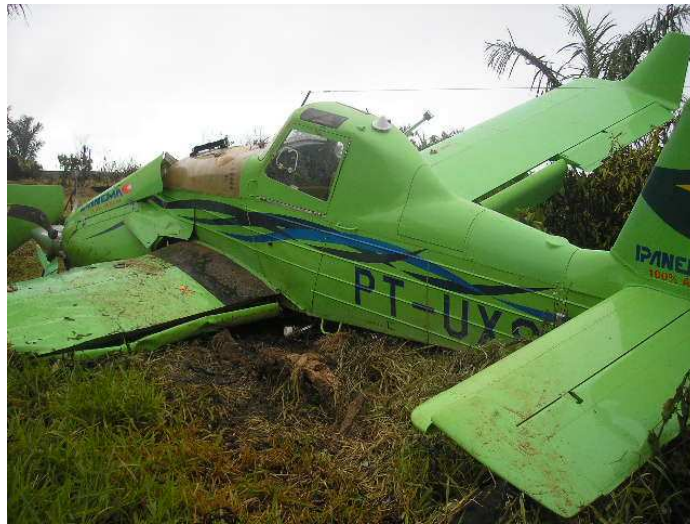
Danos graves no motor, na hélice, no trem de pouso principal e na asa esquerda.

O terreno era acidentado. Os destroços ficaram concentrados no local de parada da aeronave.

Figura Nº1 Situação dos destroços da aeronave

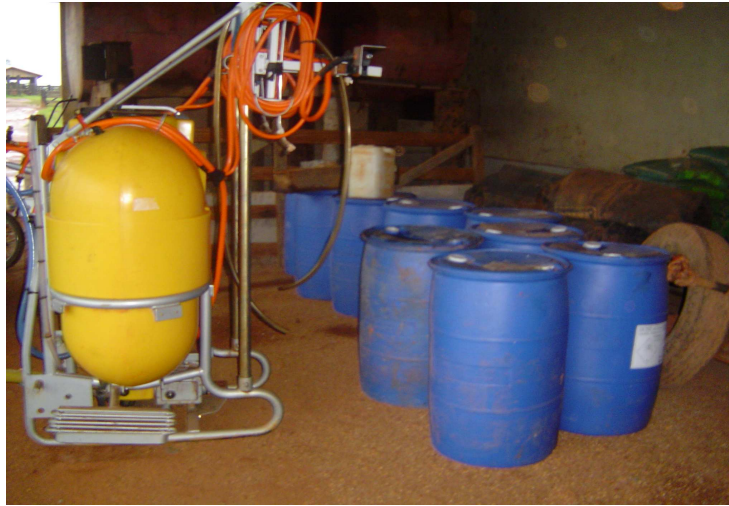
Figura Nº2 Local onde eram armazenados o combustível e os produtos químicos

De acordo com o resultado encontrado, as amostras estavam “não conforme” para os aspectos massa específica e teor alcoólico, e não atendiam às especificações da ANP.

As amostras continham impurezas, especialmente as referenciadas como coletadas nos tanques da aeronave.

O etanol era armazenado em tambores de poliuretano reaproveitáveis, onde, anteriormente, ficava estocado o defensivo agrícola.

O etanol era armazenado em tambores de poliuretano, reaproveitáveis, onde, anteriormente, ficava estocado o defensivo agrícola. Tal ação contraria o que está previsto na Norma ABNT NBR 15216, a qual trata do armazenamento de líquidos inflamáveis e combustíveis.

Os funcionários que armazenavam o etanol e abasteciam a aeronave não seguiam os métodos previstos pela ABNT NBR 15216 e, ao reutilizarem os tambores, após os mesmos terem armazenado defensivo agrícola, causaram a contaminação do etanol pelo contato com o produto agroquímico.

1) Aplicar os procedimentos previstos para estocagem do combustível, observando o previsto na ABNT NBR 15216, que trata da qualidade e dos cuidados no transporte, armazenamento e abastecimento de combustíveis de aviação.
