COMANDO DA AERONÁUTICA CENTRO DE INVESTIGAÇÃO E PREVENÇÃO DE ACIDENTES AERONÁUTICOS

RELATÓRIO FINAL SIMPLIFICADO (SUMA)

DADOS DA OCORRÊNCIA			
Nº DA OCORRÊNCIA	DATA - HORA	INVESTIGAÇÃO	SUMA Nº
042/A/2014	25/FEV/2014 - 20:12 (UTC)	SERIPA V	A-042/CENIPA/2014
CLASSIFICAÇÃO DA OCORRÊNCIA	TIPO DA OCORRÊNCIA	COORDENADAS	
ACIDENTE	FALHA DE SISTEMA / COMPONENTE	28°05'48"S	053°46'20"W
LOCALIDADE	MUNICÍPIO	UF	
DISTRITO DE MONTE ALVÃO	NOVA RAMADA	RS

DADOS DA AERONAVE		
MATRÍCULA	FABRICANTE	MODELO
PT-UYF	EMBRAER	EMB-202A
OPERADOR	REGISTRO	OPERAÇÃO
KNA AVIAÇÃO AGRÍCOLA	S05	AGRÍCOLA

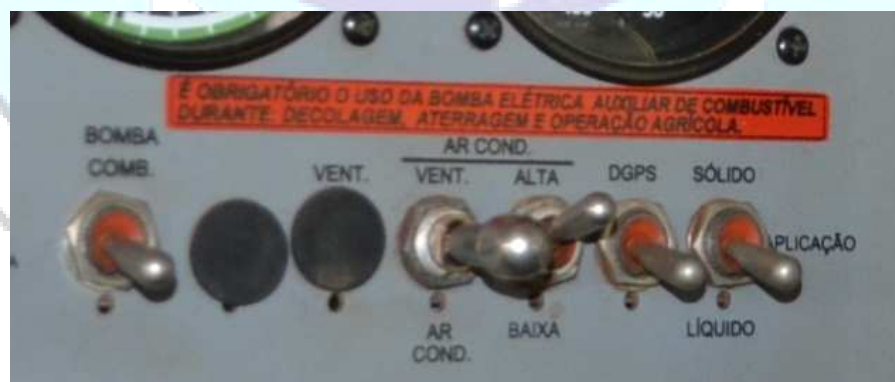
Segundo o Manual da Aeronave, é obrigatório o uso da bomba elétrica auxiliar de combustível durante a decolagem, a aterragem e a operação agrícola.

Tal informação ainda é explicitada em plaqueta de aviso constante do painel da aeronave.

Figura 1 - Plaqueta no painel da aeronave alertando quanto ao uso da bomba elétrica

O piloto manteve a bomba elétrica auxiliar de combustível desligada durante a decolagem, contrariando norma operacional recomendada pelo fabricante.

Assim, a falha da bomba mecânica de combustível provocou a redução do fluxo de combustível e a consequente perda de potência.
