## CENTRO DE INVESTIGAÇÃO E PREVENÇÃO DE ACIDENTES AERONÁUTICOS

### RELATÓRIO FINAL SIMPLIFICADO (SUMA)

| DADOS DA OCORRÊNCIA | | | | | |
|---|---|--|---|---|---|
| 002/A/2014 | 03/JAN/2014 - 11:15 (UTC) | | SERIPA III | A-002/CENIPA/2014 | |

| DADOS DA AERONAVE | | | | | |
|---|---|---|--|--|--|
| PT-UYV | EMBRAER | EMB-202A | | | |

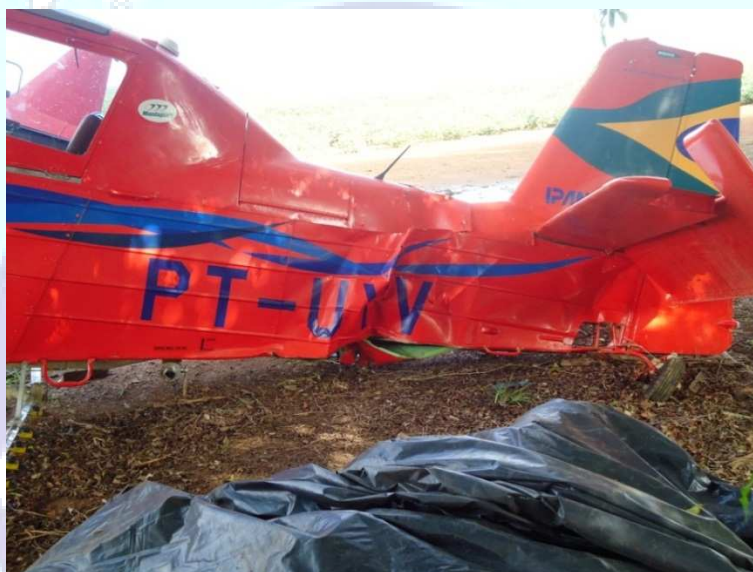
A aeronave teve danos substanciais no profundor direito, na bequilha e no cone de cauda.

Figura 01 - Danos na cauda da aeronave.

A aeronave realizou um giro de 180 graus para direita, tocando a cauda no milharal.

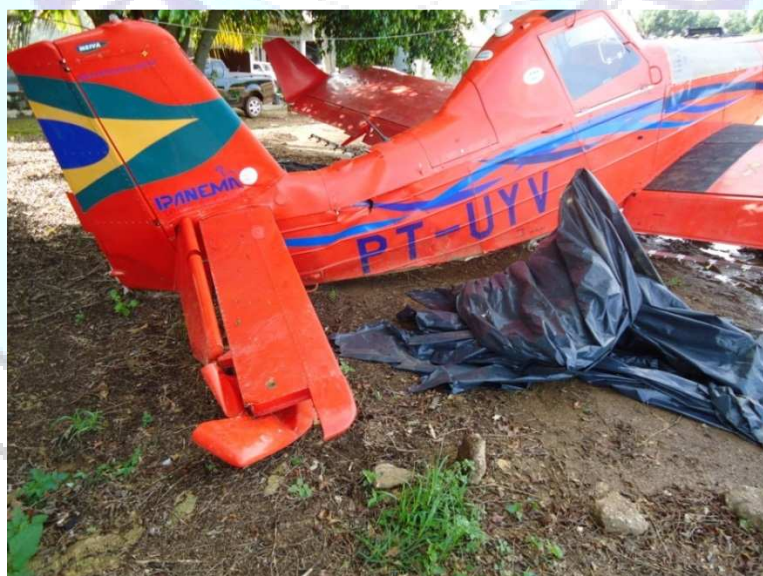
Figura 02 - Danos no profundor direito.
