COMANDO DA AERONÁUTICA
CENTRO DE INVESTIGAÇÃO E PREVENÇÃO DE
ACIDENTES AERONÁUTICOS
SUMA DE INVESTIGAÇÃO

DADOS DA OCORRÊNCIA								
Nº DA OCORRÊNCIA		DATA - HORA		INVESTIGAÇÃO		SUMA Nº		
---		15/MAR/2012-10:00(UTC)		SERIPA IV		A-185/CENIPA/2013		
CLASSIFICAÇÃO DA OCORRÊNCIA			TIPO DA OCORRÊNCIA			COORDENADAS		
ACIDENTE			PERDA DE CONTROLE NO SOLO			19°58'39" S	056°26'10" W	
LOCALIDADE				MUNICÍPIO		UF		
FAZENDA DAMARO (SSIW)				MIRANDA		MS

DADOS DA AERONAVE							
MATRÍCULA		FABRICANTE			MODELO		
PT-VAN		EMBRAER			EMB-810D		
OPERADOR				REGISTRO		OPERAÇÃO	
PAN TÁXI AÉREO MS LTDA				TPX		TÁXI AÉREO

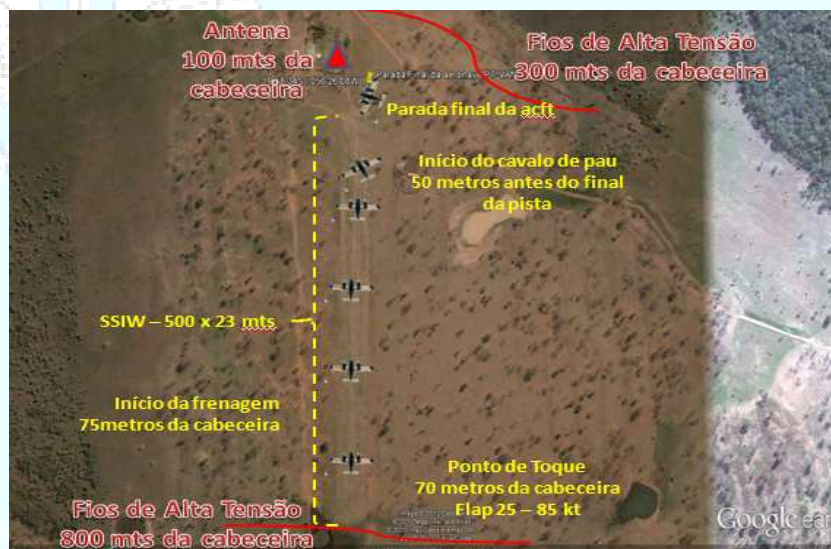
Devido à limitação de cabeceira da pista (rede de linha elétrica), realizou rampa livrando o obstáculo.

Ao tocar no solo e iniciar a frenagem da aeronave, percebeu falta de efetividade dos freios, em função de a pista ser de grama e estar molhada, em decorrência de precipitação na noite anterior.

Ao perceber que a velocidade não diminuía e que não teria espaço suficiente para arremeter, o piloto comandou um "cavalo-de-pau" após o final pista, chocando-se com ondulação a cerca de 30 metros após a cabeceira.

Figura 1 - Croqui da ocorrência.

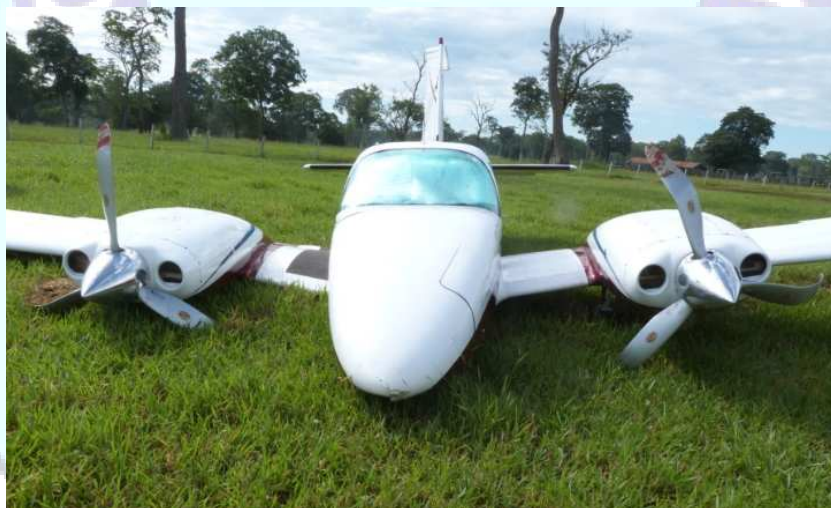
A aeronave teve danos substanciais nas pás das hélices, nos motores, nos flaps, no intradorso da fuselagem e no conjunto do trem de pouso principal

Figura 2 - Situação da aeronave após a ocorrência.
