CENTRO DE INVESTIGAÇÃO E PREVENÇÃO DE ACIDENTES AERONÁUTICOS

RELATÓRIO FINAL SIMPLIFICADO (SUMA)

DADOS DA OCORRÊNCIA			
Nº DA OCORRÊNCIA	DATA - HORA	INVESTIGAÇÃO	SUMA Nº
---	05/MAI/2012 - 11:15 (UTC)	SERIPA VII	A-111/CENIPA/2013
CLASSIFICAÇÃO DA OCORRÊNCIA	TIPO DA OCORRÊNCIA	COORDENADAS	
ACIDENTE	FALHA DO MOTOR EM VOO	08°36'20"S	063°36'05"W
LOCALIDADE	MUNICÍPIO	UF	
RIO MADEIRA	PORTO VELHO	RO

DADOS DA AERONAVE		
MATRÍCULA	FABRICANTE	MODELO
PT-VCE	NEIVA	EMB-720D
OPERADOR	REGISTRO	OPERAÇÃO
RIMA-RIO MADEIRA AEROTÁXI	TPX	TÁXI AÉREO

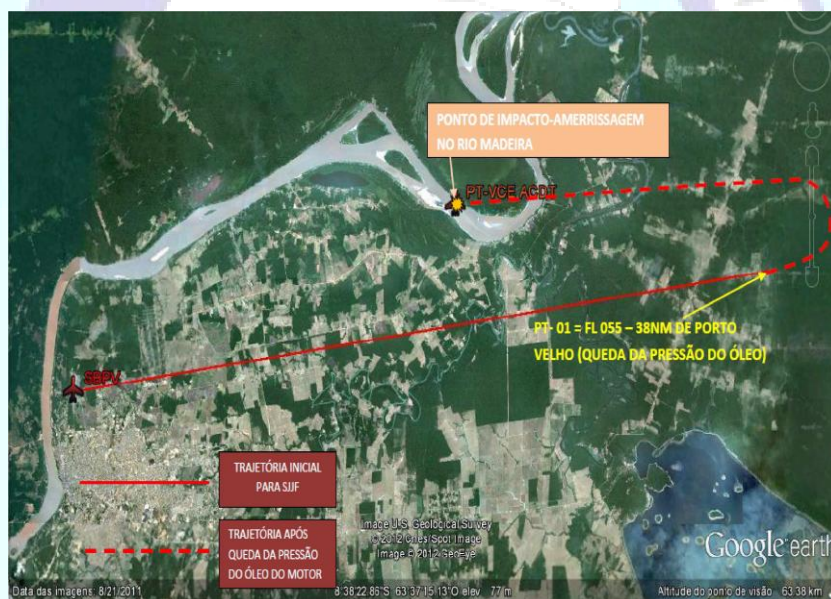
De imediato, o comandante reportou ao Controle de Aproximação de Porto Velho, RO (APP-PV) o problema e a intenção de retornar para o aeródromo de partida, no entanto, quando estava a 18NM, na radial 082° de Porto Velho, RO, o motor da aeronave parou de funcionar, tendo o piloto optado por realizar um pouso de emergência no Rio Madeira.

A amerissagem foi realizada pelo piloto através da janela de mau tempo, em razão da impossibilidade de utilização do para-brisa, o qual estava sujo de óleo do motor.

O primeiro impacto ocorreu entre a asa esquerda e a água, ocorrendo o desprendimento da carenagem do motor (superior e inferior), a quebra do trem de pouso e danos à empenagem traseira.

Figura 1 - Croqui da dinâmica do acidente.
