RELATÓRIO FINAL
A - Nº 064/CENIPA/2011

<u>OCORRÊNCIA:</u>	ACIDENTE
<u>AERONAVE:</u>	PT-VIF
<u>MODELO:</u>	EMB-720D
<u>DATA:</u>	23 NOV 2009

O presente Relatório Final refere-se ao acidente com a aeronave PT-VIF, modelo EMB-720D, ocorrido em 23 NOV 2009, classificado como pouso em local não previsto.

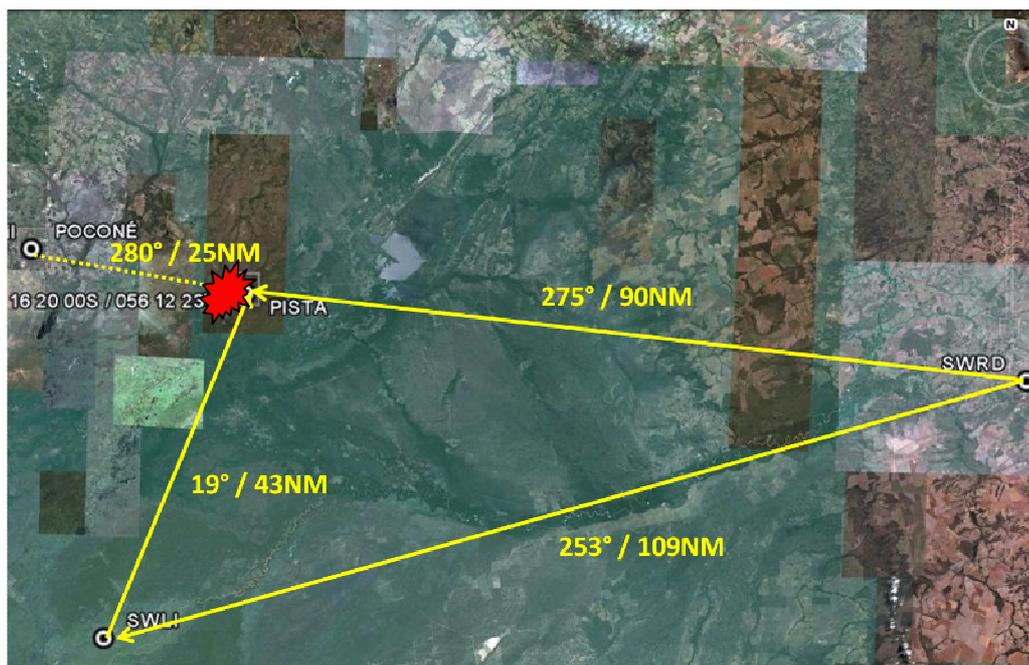
A pista em que ocorreu o acidente ficava a 43NM do destino declarado, no rumo verdadeiro 19°, conforme imagem a seguir:

Como forma de corroborar tal possibilidade, verificou-se que o local onde foi realizado o pouso estava 43NM afastado do aeródromo de destino em uma rota 22° divergente.

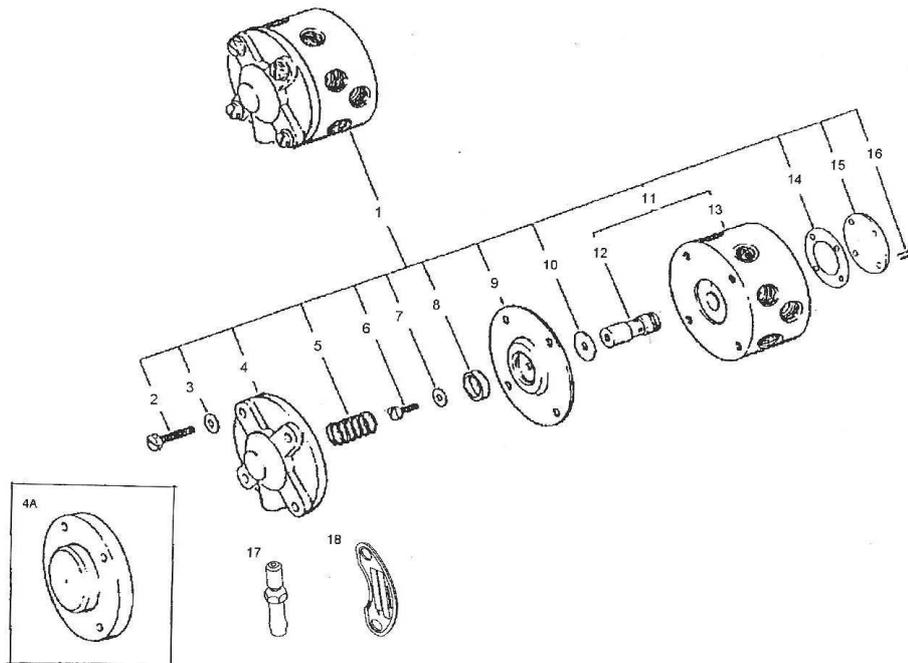
a) Válvula distribuidora de combustível

Em 12FEV2010, foram realizados testes em bancada dos componentes do sistema de ignição e alimentação, tendo sido verificado que o eixo do diafragma da válvula distribuidora de combustível (*aranha*) encontrava-se travado, restringindo o fluxo de combustível para os bicos.

O fluxo encontrado estava na ordem de 84pph (*pounds per hour*) quando o mínimo requerido era de 180pph, conforme *Overhaul Manual Form 15-540E*, de 23FEV2009.

A válvula distribuidora de combustível (1) utilizada na aeronave PT-VIF era composta, internamente, por um diafragma (9) que, preso a um eixo (12) por um parafuso (6), possuía uma mola (5) na parte superior da tampa (4) do seu corpo (13). O eixo (12) e o corpo da válvula (13) eram pré-calibrados de fábrica.

Entretanto, nos testes em bancada dos componentes do sistema de ignição e de alimentação, foi verificado que o eixo do diafragma da válvula distribuidora de combustível (*aranha*) encontrava-se travado, restringindo o fluxo de combustível para os bicos.

Os testes foram realizados em 12FEV2010, portanto 81 dias após o acidente. Existe a possibilidade de que os resíduos, frutos do ressecamento do combustível existente em seu interior, tenham provocado a aderência do eixo do diafragma à parede do orifício da válvula.
