COMANDO DA AERONÁUTICA
CENTRO DE INVESTIGAÇÃO E PREVENÇÃO DE
ACIDENTES AERONÁUTICOS
SUMA DE INVESTIGAÇÃO

DADOS DA OCORRÊNCIA			
Nº DA OCORRÊNCIA	DATA - HORA	INVESTIGAÇÃO	SUMA Nº
---	31/JAN/2012 – 14:15 (UTC)	SERIPA VI	A-078/CENIPA/2013
CLASSIFICAÇÃO DA OCORRÊNCIA	TIPO DA OCORRÊNCIA	COORDENADAS	
ACIDENTE	POUSO BRUSCO	15°39'00"S	056°07'03"W
LOCALIDADE	MUNICÍPIO	UF	
AEROPORTO MARECHAL RONDON - SBCY	CUIABÁ	MT

DADOS DA AERONAVE		
MATRÍCULA	FABRICANTE	MODELO
PT-VNO	NEIVA	EMB-810D
OPERADOR	REGISTRO	OPERAÇÃO
AMÉRICA DO SUL TÁXI AÉREO LTDA	TPX	PRIVADA

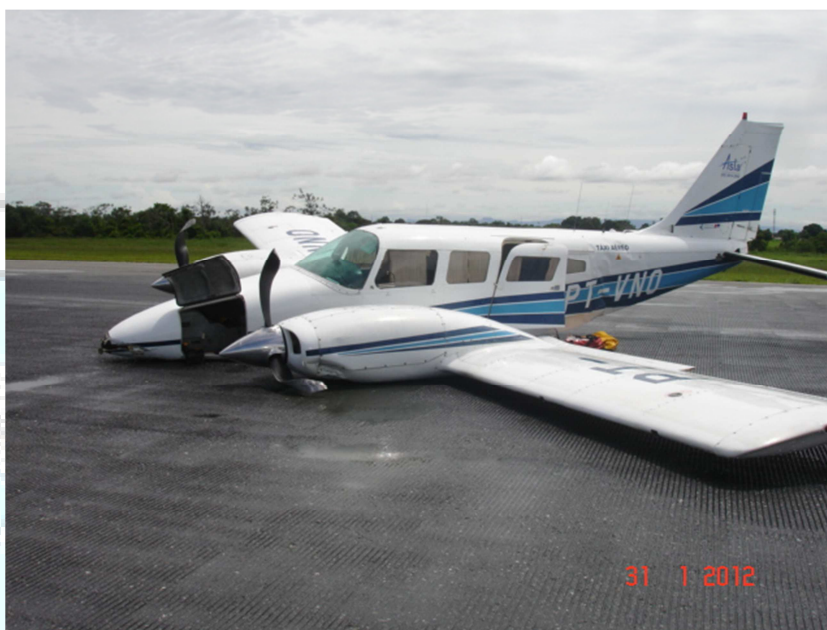
A aeronave teve danos substanciais nos trens de pouso auxiliar e principais, nas hélices, na fuselagem inferior, nos flaps e nas asas.

Figura 1 – Situação da aeronave após a ocorrência.

No terceiro toque ao solo, os trens de pouso principais e auxiliar estavam baixados e travados, porém foram recolhidos devido à grande intensidade do impacto.

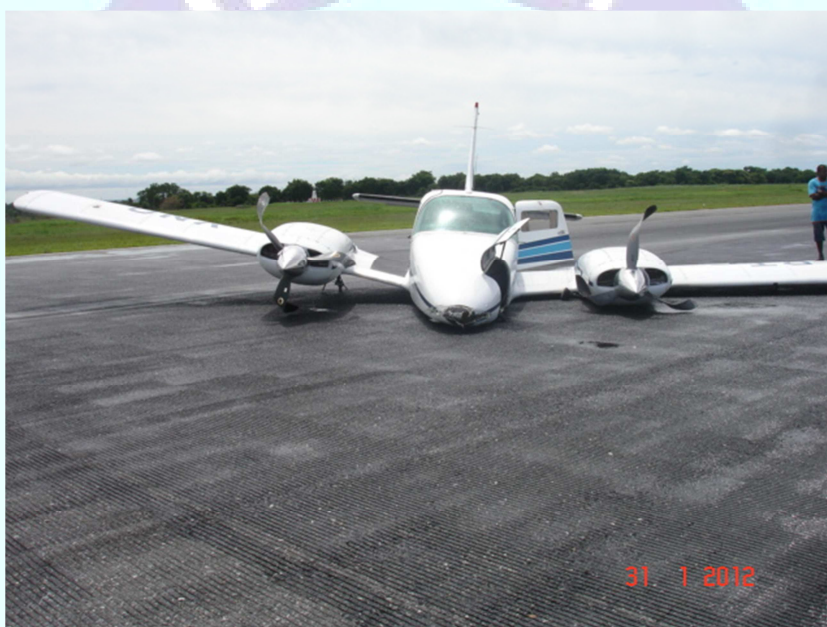
Figura 2 – Vista frontal da aeronave.

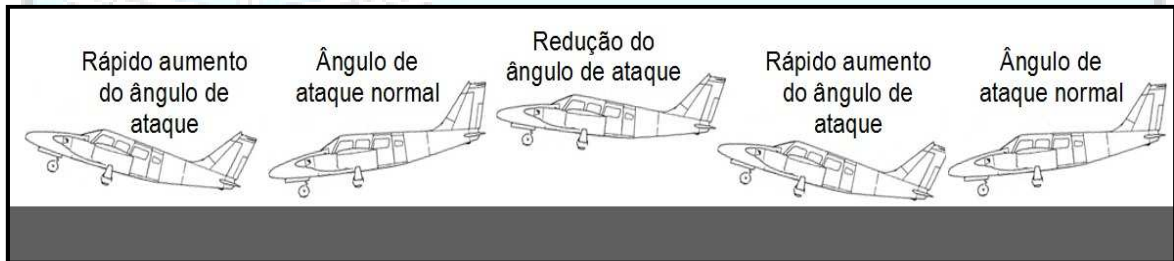
Na recuperação de um pouso brusco ou do pouso com o toque somente do trem de pouso do nariz, é comum o piloto comandar um rápido incremento no ângulo de ataque, iniciando um processo de porpoising, quando a aproximação ocorreu com velocidade bem mais elevada que a recomendada.

Na sequência, o piloto tende a desenvolver um comando para contrariar a rápida ascensão da aeronave. Entretanto, soma-se a este comando a tendência natural da aeronave de baixar o nariz, tornando a razão de descida excessiva. Isto pode favorecer um novo toque de forma brusca.

Figura 3: Representação do efeito de porpoising.

Durante a investigação desse acidente, constatou-se que a aeronave entrou na situação de porpoising, em decorrência do pouso com velocidade muito acima da prevista (característica de uma aproximação não estabilizada), ou do toque do trem de pouso auxiliar do nariz antes dos trens principais.

Quando a porpoising é acentuado, o procedimento mais seguro é executar uma arremetida.
