COMANDO DA AERONÁUTICA
CENTRO DE INVESTIGAÇÃO E PREVENÇÃO DE
ACIDENTES AERONÁUTICOS

RELATÓRIO FINAL
A - 035/CENIPA/2013

<u>OCORRÊNCIA:</u>	ACIDENTE
<u>AERONAVE:</u>	PT-VPN
<u>MODELO:</u>	EMB-720D
<u>DATA:</u>	22ABR2013

O presente Relatório Final refere-se ao acidente com a aeronave PT-VPN, modelo EMB-720D, ocorrido em 22ABR2013, classificado como colisão com obstáculo no solo.

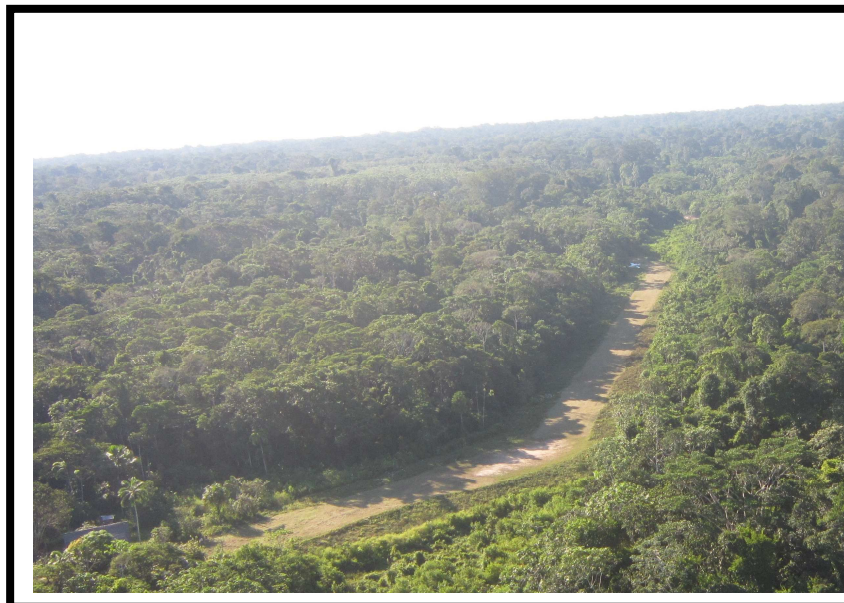
A pista era gramada e, embora possuísse um alinhamento 15/33, a cabeceira 33, da qual o piloto iniciou a corrida de decolagem, era deslocada para a esquerda, em curva (foto abaixo), o que impedia a visualização da outra cabeceira.

Figura 01 vista da pista de pouso e decolagem.

Além da possibilidade de incidência de moradores e animais na pista, a existência de uma cabeceira com um desvio para a esquerda impedia ao piloto a determinação de uma linha de visada sobre toda a extensão da pista.

- i) a cabeceira 33, da qual o piloto iniciou a corrida de decolagem, era deslocada para esquerda;
- j) não havia uma linha de visada da cabeceira 33 para toda extensão da pista;
