COMANDO DA AERONÁUTICA
CENTRO DE INVESTIGAÇÃO E PREVENÇÃO DE
ACIDENTES AERONÁUTICOS
SUMA DE INVESTIGAÇÃO

DADOS DA OCORRÊNCIA			
Nº DA OCORRÊNCIA	DATA - HORA	INVESTIGAÇÃO	SUMA Nº
011/A/2013	22/JAN/2013 - 15:00 (UTC)	SERIPA VI	A-011/CENIPA/2013
CLASSIFICAÇÃO DA OCORRÊNCIA	TIPO DA OCORRÊNCIA	COORDENADAS	
ACIDENTE	POUSO SEM TREM	13°34'28"S	052°16'14"W
LOCALIDADE	MUNICÍPIO	UF	
AERÓDROMO DE CANARANA (SWEK)	CANARANA	MT

DADOS DA AERONAVE		
MATRÍCULA	FABRICANTE	MODELO
PT-VQO	EMBRAER	EMB-810D
OPERADOR	REGISTRO	OPERAÇÃO
FERRARI AGROINDUSTRIA LTDA	TPP	PRIVADA

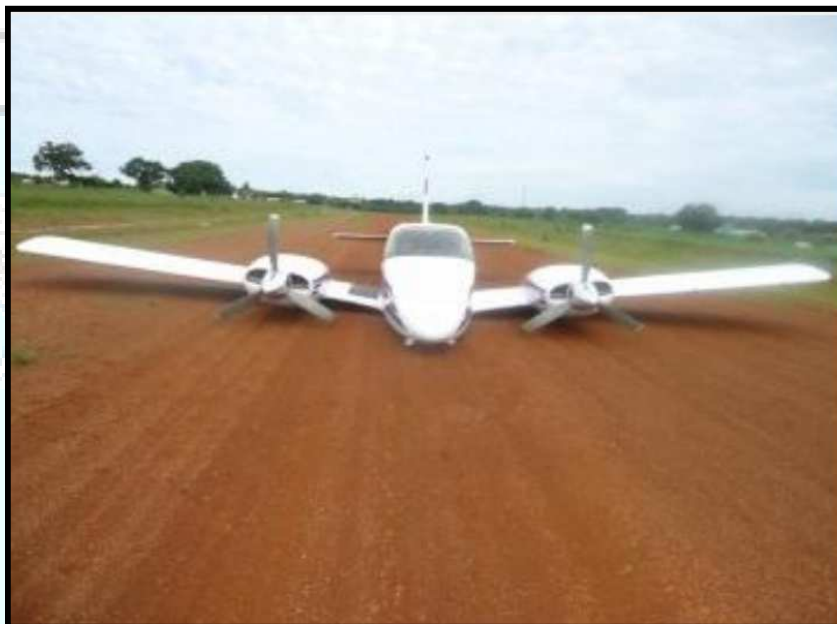
O toque ocorreu sem que o trem de pouso estivesse na posição embaixo e travado. A aeronave parou sobre a pista, com danos no intradorso e nas hélices. O piloto saiu ileso.

Figura 1 - Vista frontal da aeronave após a parada total.

- j) a aeronave teve danos nas hélices, intradorso e nos flapes; e
- k) o SERIPA VI foi notificado da ocorrência após a aeronave ter sido submetida a ações de manutenção, inviabilizando uma análise fidedigna da funcionalidade do sistema de trem de pouso.
