RELATÓRIO FINAL
A - 168/CENIPA/2013

OCORRÊNCIA:	ACIDENTE
AERONAVE:	PT-VRF
MODELO:	EMB-810D
DATA:	20SET2013

O presente Relatório Final refere-se ao acidente aeronáutico com a aeronave PT-VRF, modelo EMB-810D, ocorrido em 20SET2013, classificado como “pane seca”.

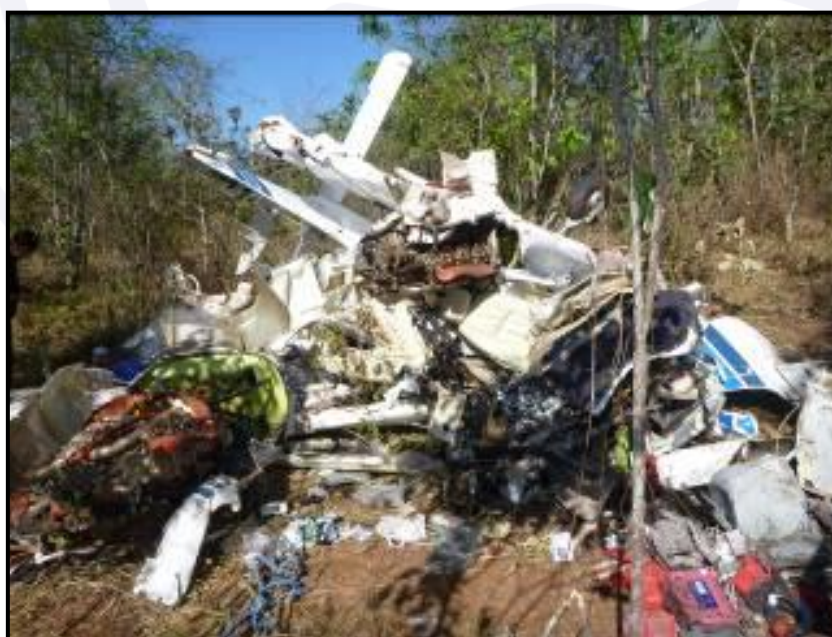
A aeronave ficou destruída.

Figura 1 - Vista frontal da aeronave.

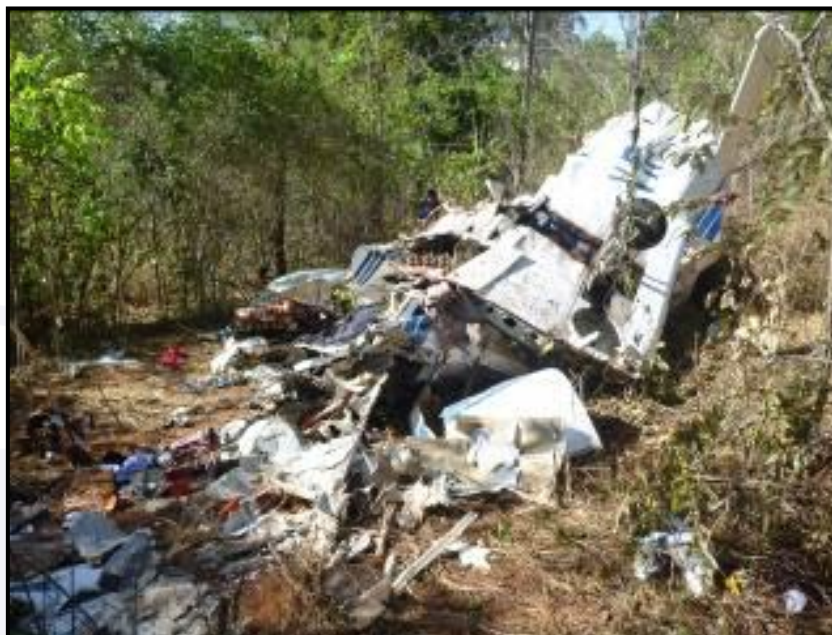
Figura 2 - Vista lateral – asa esquerda.

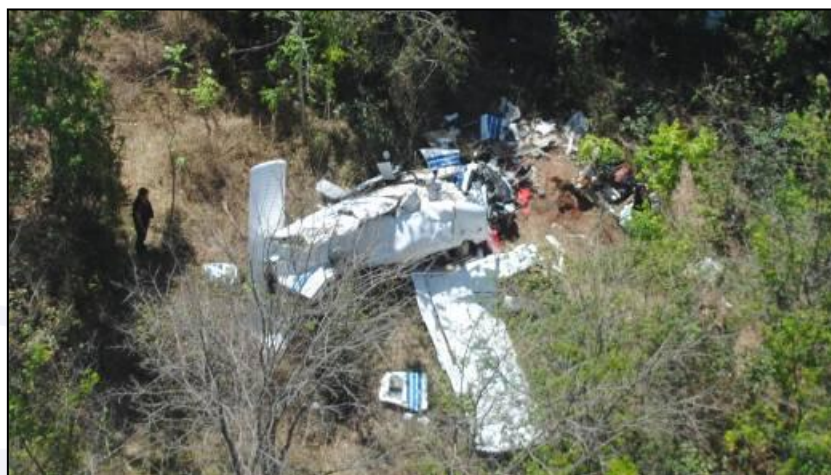
Os destroços ficaram concentrados, indicando impacto com elevado ângulo de trajetória em relação ao terreno.

Figura 8 - Destroços da aeronave concentrados.

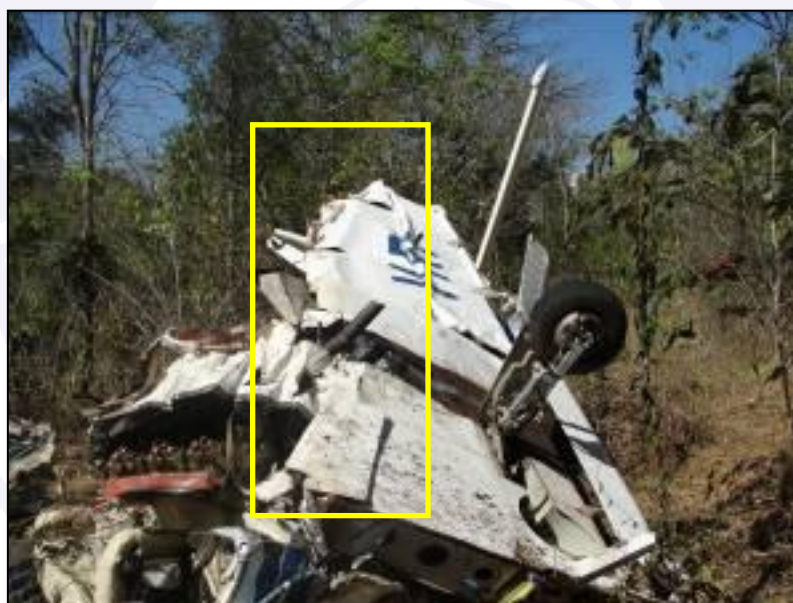
A asa esquerda, após o impacto, desprende-se da fuselagem e parou sobre a estrutura da aeronave. O bordo de ataque e a ponta da asa esquerda evidenciavam danos do impacto contra o solo (Figura 9). O bordo de ataque da asa direita não evidenciava danos significativos de impacto contra o solo (Figura 10).

Figura 9 - Asa esquerda após o impacto.

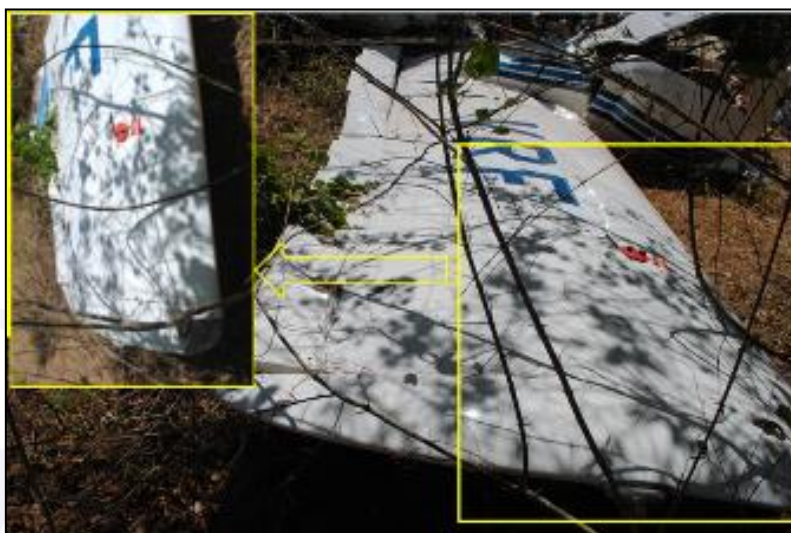
Figura 10 - Asa direita após o impacto.

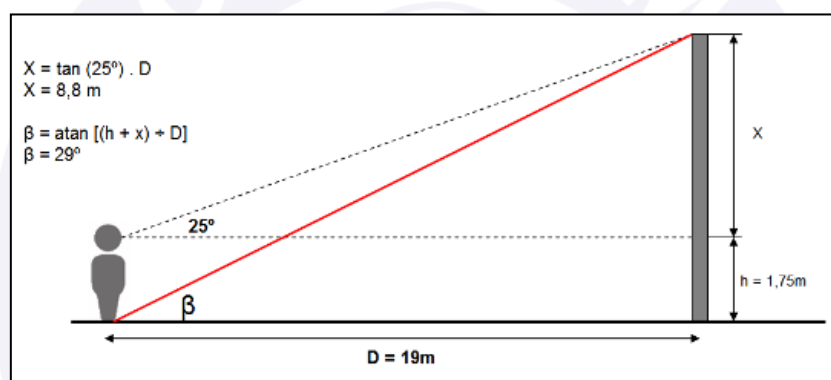
Com o auxílio do clinômetro, foi obtido um ângulo de 25° entre os olhos do observador e o ponto de impacto no topo das árvores, sendo que a distância entre o observador e a árvore considerada (D) era de 19 metros e a altura dos olhos do observador (h) era 1,75m. Com base nestas medições, foi possível determinar o ângulo aproximado de trajetória da aeronave em relação ao solo de 29° .

Figura 11 - Cálculo do ângulo de trajetória.

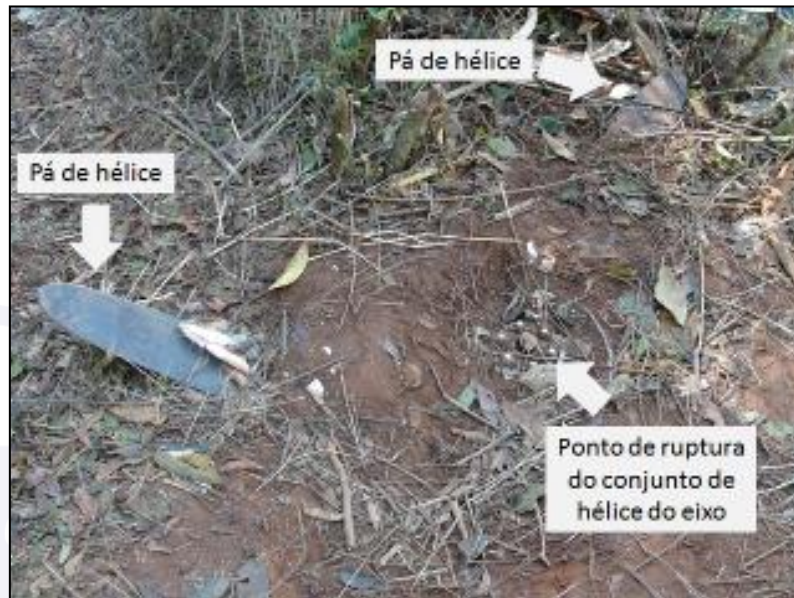
O conjunto de hélice esquerdo foi encontrado enterrado a 3,7 metros do conjunto direito, praticamente no mesmo alinhamento. As pás de ambos os conjuntos apresentavam leve deformação para trás e algumas marcas de impacto transversais. Essas marcas eram progressivas, de forma que uma pá apresentava muitos riscos, a próxima apresentava menos riscos e a última não apresentava riscos, compatíveis com uma condição de impacto com baixa ou nenhuma rotação.

Figura 12 - Conjunto de hélice esquerdo soterrado.

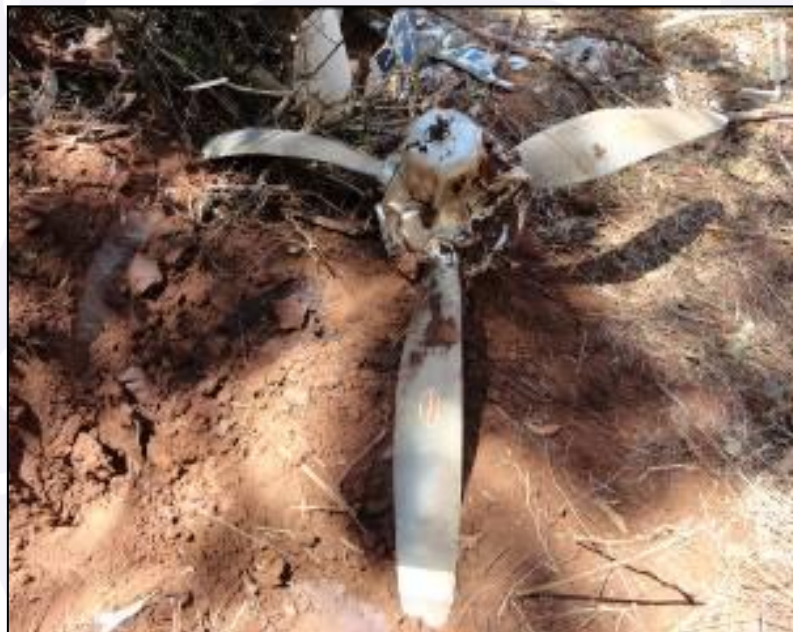
Figura 13 - Conjunto de hélice esquerdo removido.

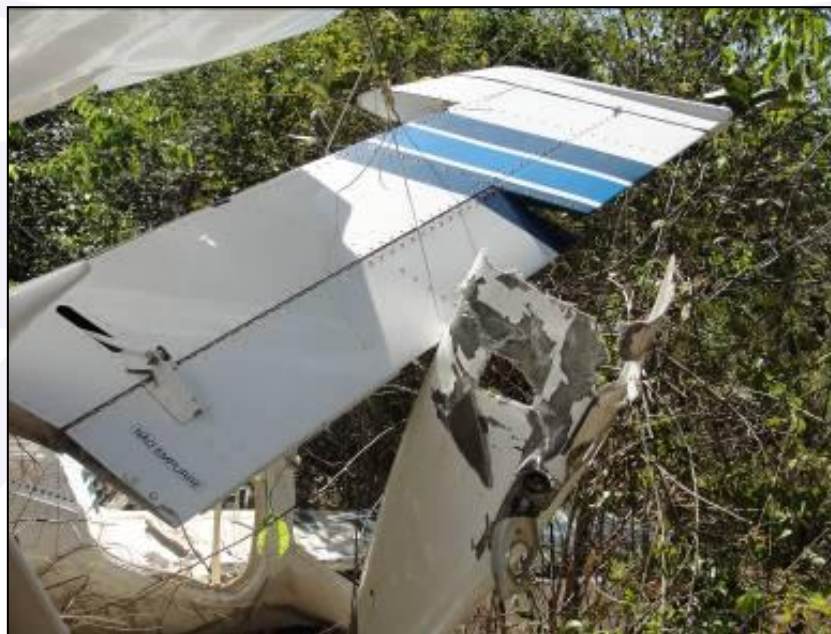
O compensador do leme foi encontrado defletido significativamente para a direita, com as hastes íntegras e os cabos de aço conectados a estas (figura 14); a superfície encontrava-se travada na posição. Dessa forma, todos os indícios eram de que essa era a posição do compensador no momento do impacto.

Figura 14 - Compensador do leme de direção significativamente defletido para direita.

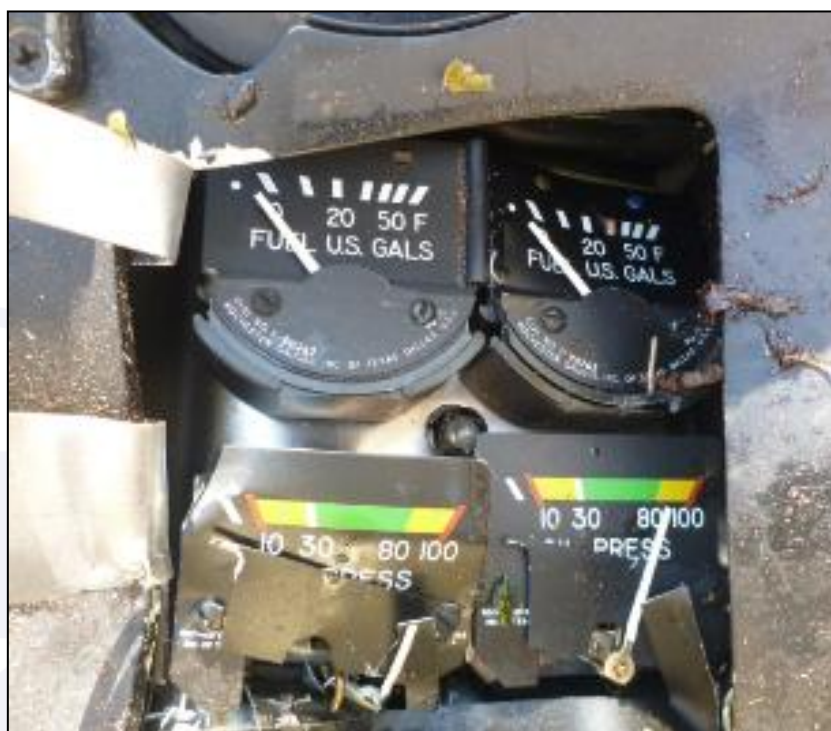
Ambos os liquidômetros foram encontrados indicando tanques vazios.

Figura 15 - Liquidômetros indicando zero quantidade.

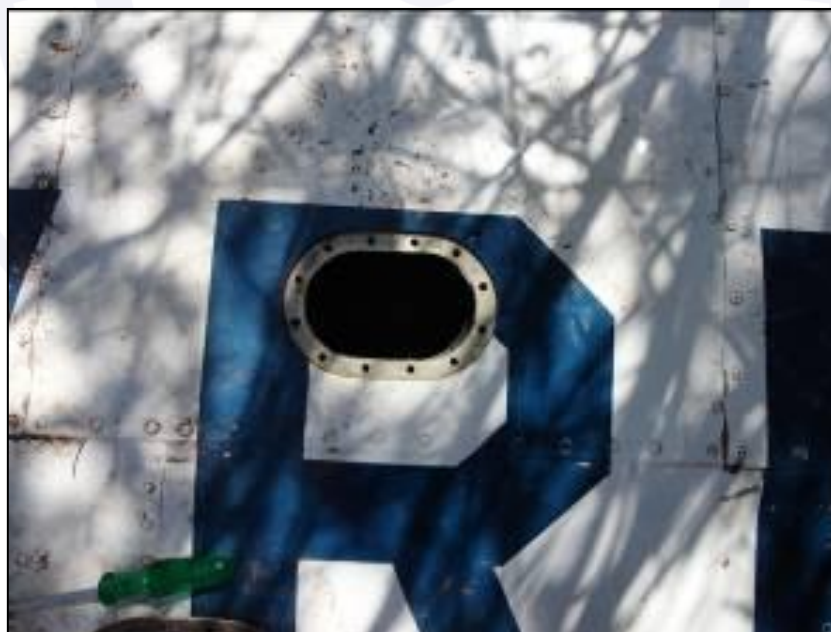
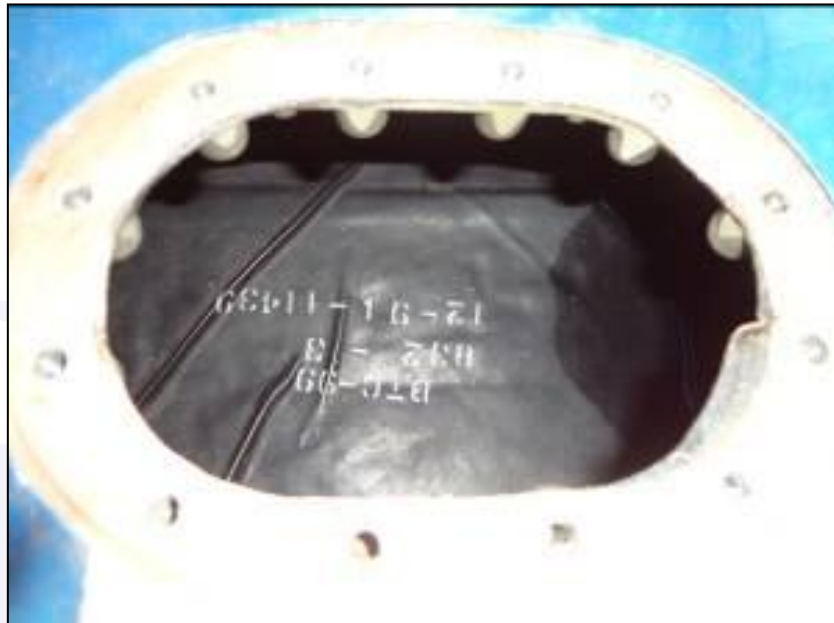
Durante a ação inicial, não foram identificados indícios de vazamento de combustível proveniente da asa direita. As janelas de acesso aos tanques desta asa foram abertas, constatando-se que havia apenas combustível residual, em quantidade inferior à necessária para alimentação do motor (Figuras 16 a 19). A equipe de ação inicial conseguiu coletar combustível desta asa, em quantidade inferior a 300ml.

Figura 16 - Janela de acesso ao tanque da asa direita

Figura 17 - Janela de acesso ao tanque da asa direita.

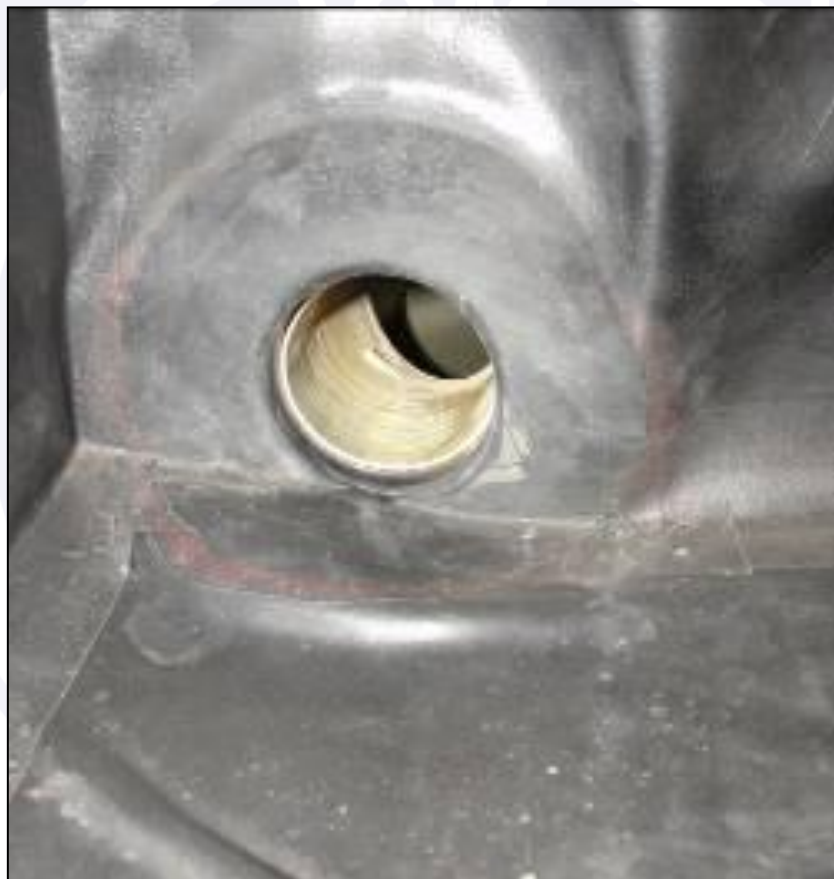
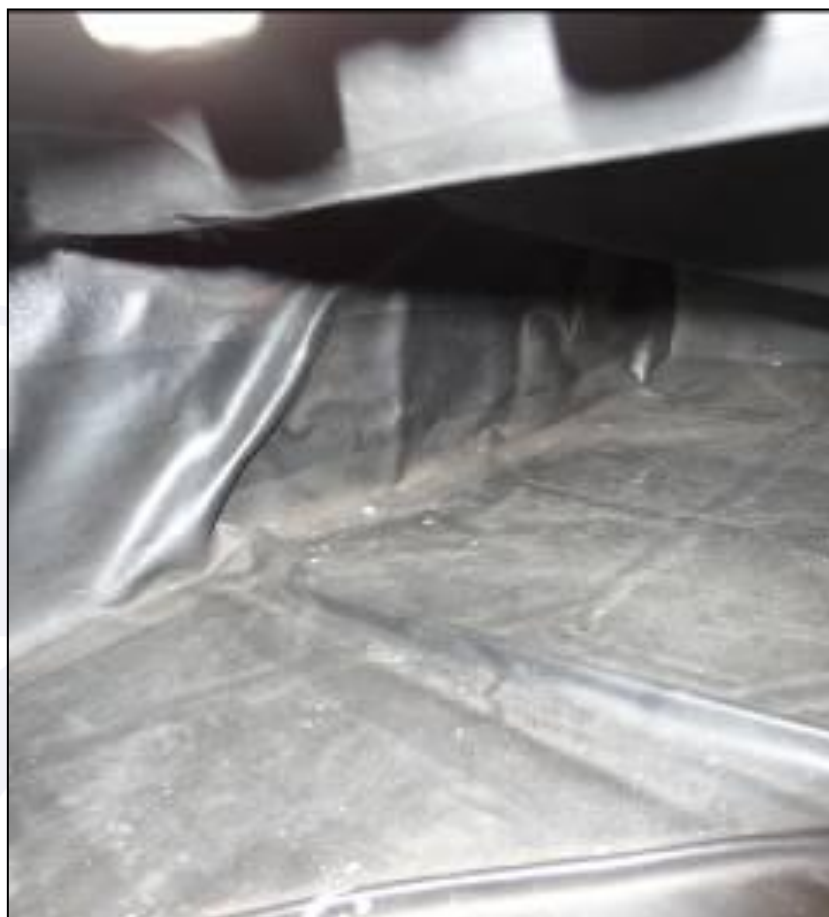
Figura 18 - Interior do tanque da asa direita vazio.

Figura 19 - Interior do tanque da asa direita vazio.

Nos destroços, não foram identificados indícios de vazamento de combustível proveniente da asa direita. As janelas de acesso aos tanques desta asa foram abertas, constatando-se que havia apenas combustível residual, em quantidade inferior à necessária para alimentação do motor (Figuras 16 a 19). Ressalta-se que cada semiasa possui uma quantidade de 9,5 litros de combustível não utilizável.
