# COMANDO DA AERONÁUTICA

## CENTRO DE INVESTIGAÇÃO E PREVENÇÃO DE ACIDENTES AERONÁUTICOS

### RELATÓRIO FINAL SIMPLIFICADO (SUMA)

DADOS DA OCORRÊNCIA			
Nº DA OCORRÊNCIA	DATA - HORA	INVESTIGAÇÃO	SUMA Nº
192/A/2014	03/DEZ/2014 - 12:53 (UTC)	SERIPA III	A-192/CENIPA/2014
CLASSIFICAÇÃO DA OCORRÊNCIA	TIPO DA OCORRÊNCIA	COORDENADAS	
ACIDENTE	FALHA DO MOTOR EM VOO	19°46'02"S	048°22'09"W
LOCALIDADE	MUNICÍPIO	UF	
FAZENDA SÃO JOSÉ DO CAPÃO DA ONÇA	VERÍSSIMO	MG

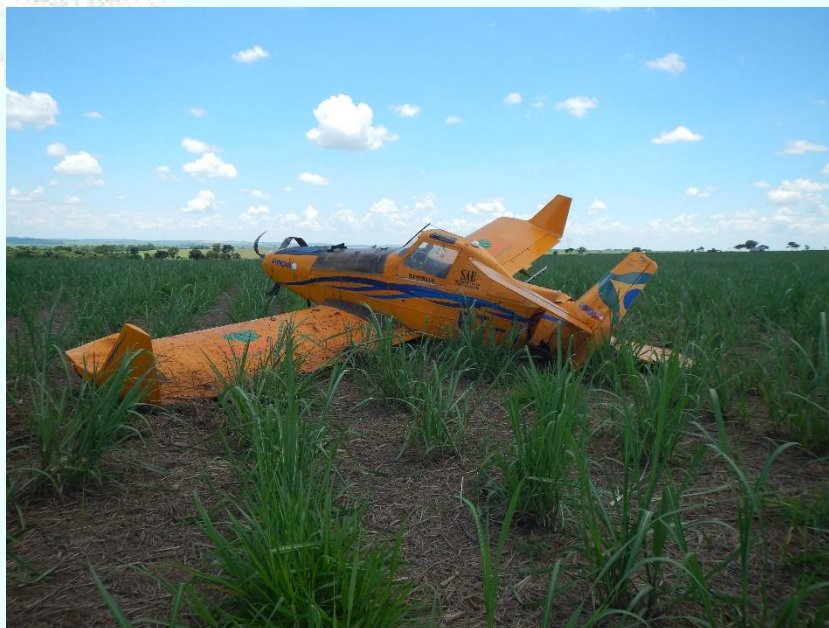
A aeronave teve danos substanciais em toda a sua extensão.

Figura 1 - Situação da aeronave após a ocorrência.

h) a aeronave saiu da pista à frente da cabeceira, colidiu com uma cerca, alijou a carga e parou numa plantação de cana-de-açúcar;

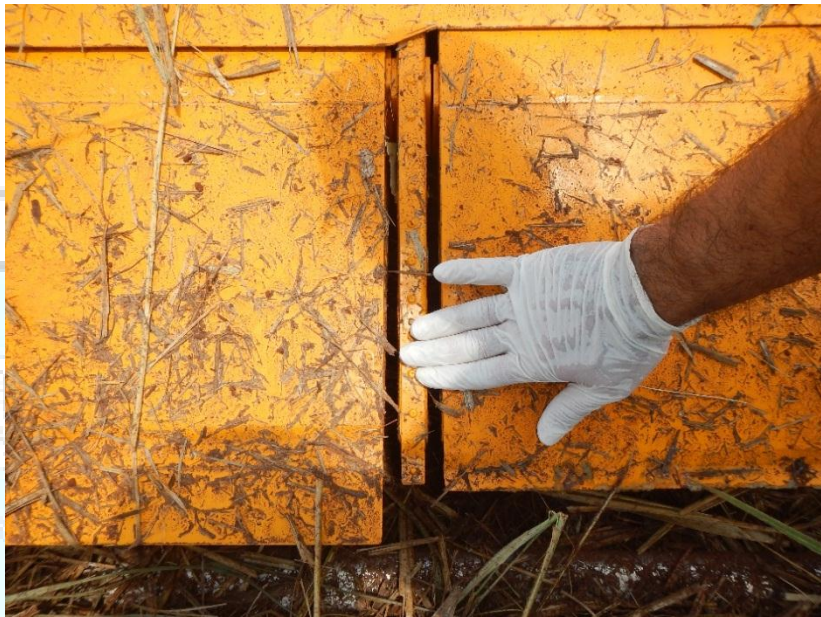
Ao analisar os destroços da aeronave, foi verificado que os flapes estavam recolhidos e não havia nenhum amassamento nas articulações que levassem a acreditar que o recolhimento ocorreu com o impacto da aeronave no solo.

Além disso, durante a Ação Inicial, foi realizado o baixamento e recolhimento total dos flapes, sem apresentar qualquer anomalia.

Figura 2: Flapes recolhidos.

A maior distância de pista percorrida pela aeronave na decolagem induziu o piloto a acreditar que se tratava de uma falha de motor ou limitação de potência, culminando com a decisão equivocada de regressar à pista e abortar a decolagem, quando não havia mais comprimento de pista suficiente para fazê-lo.
