# COMANDO DA AERONÁUTICA

## CENTRO DE INVESTIGAÇÃO E PREVENÇÃO DE ACIDENTES AERONÁUTICOS

### RELATÓRIO FINAL SIMPLIFICADO (SUMA)

DADOS DA AERONAVE		
MATRÍCULA	FABRICANTE	MODELO
PT-VUF	EMBRAER	EMB-202A
OPERADOR	REGISTRO	OPERAÇÃO
PARTICULAR	TPP	AGRÍCOLA

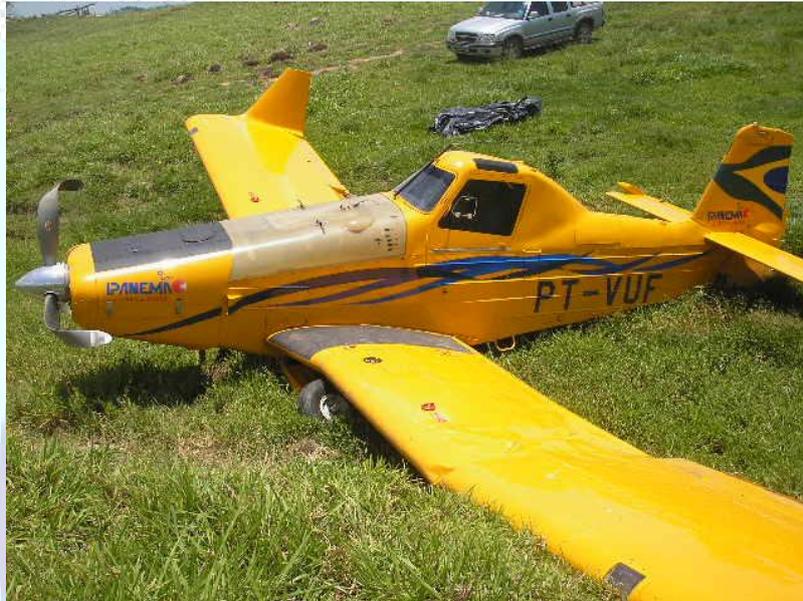
O piloto alijou a carga no *hopper* e, em seguida, prosseguiu para o pouso forçado em terreno com superfície irregular. A parada da aeronave ocorreu em área alagada.

A aeronave teve danos substanciais.

Figura 1 - Vista lateral da aeronave após a parada total.

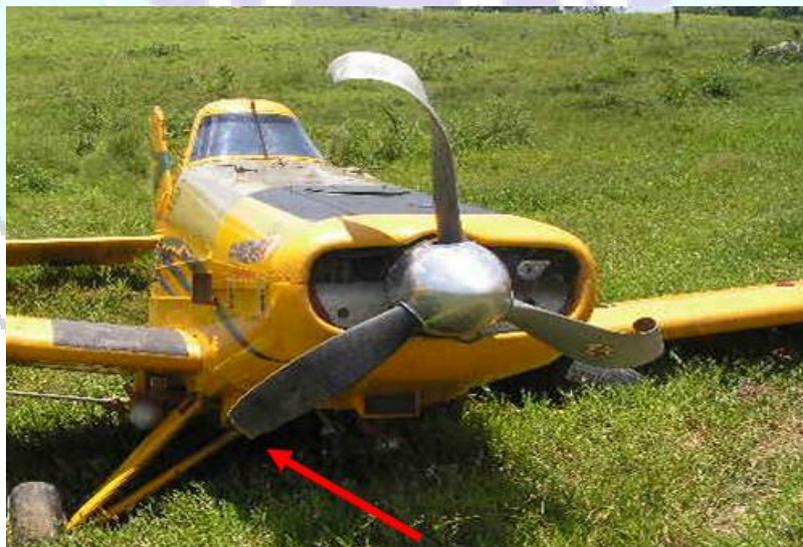
Durante a Ação Inicial, verificou-se que uma das pás da hélice da aeronave estava danificada (figura 2).

Figura 2 - Ponta da pá da hélice danificada.

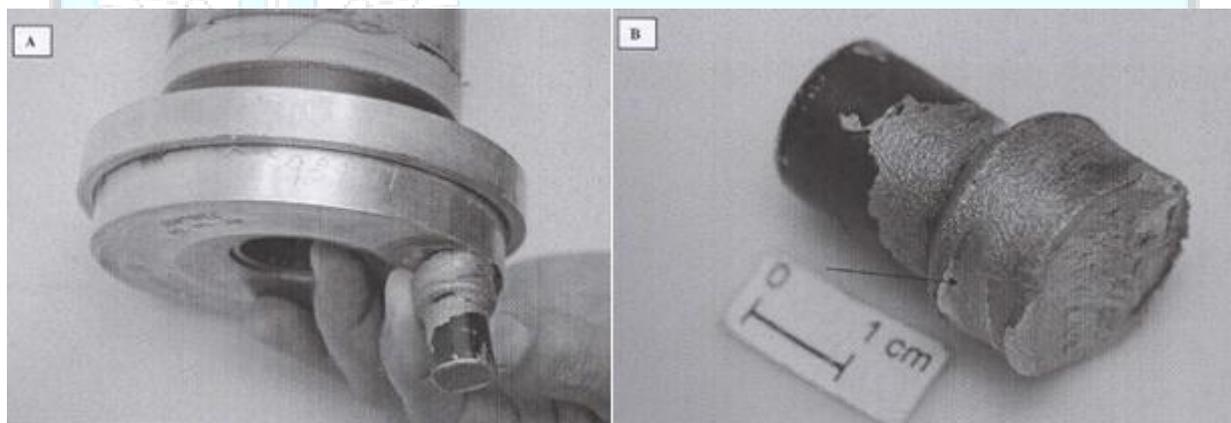
Os resultados indicaram que o pino da hélice sofreu deformação plástica e amassamentos por sobrecarga (figuras 3 e 4).

Figuras 3 e 4 – Esquerda, pino da pá da hélice no local da ruptura, direita, pino rompido.

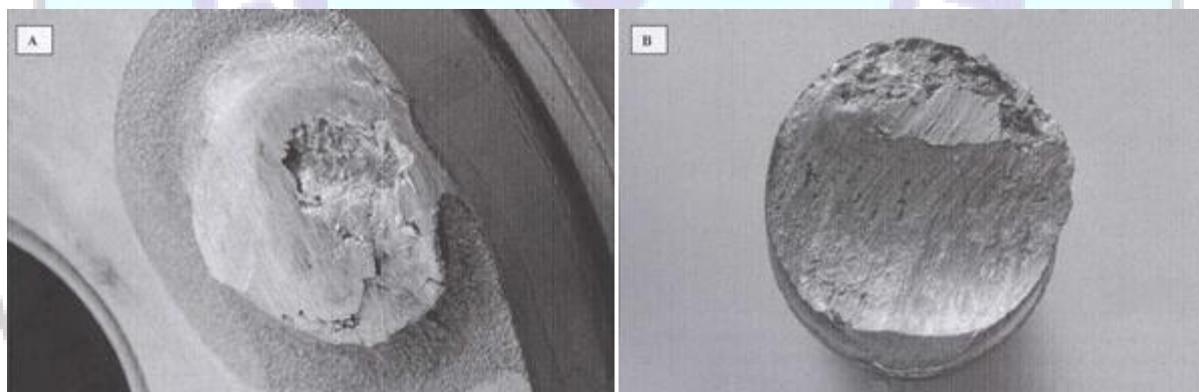
As superfícies de fratura do pino sofreram esmerilhamento por atrito o que impossibilitou o exame microscópico destas (figuras 5 e 6).

Figuras 5 e 6 – Esquerda, local do pino com superfícies de fratura danificadas, direita, pino apresentando características de fratura por atrito.

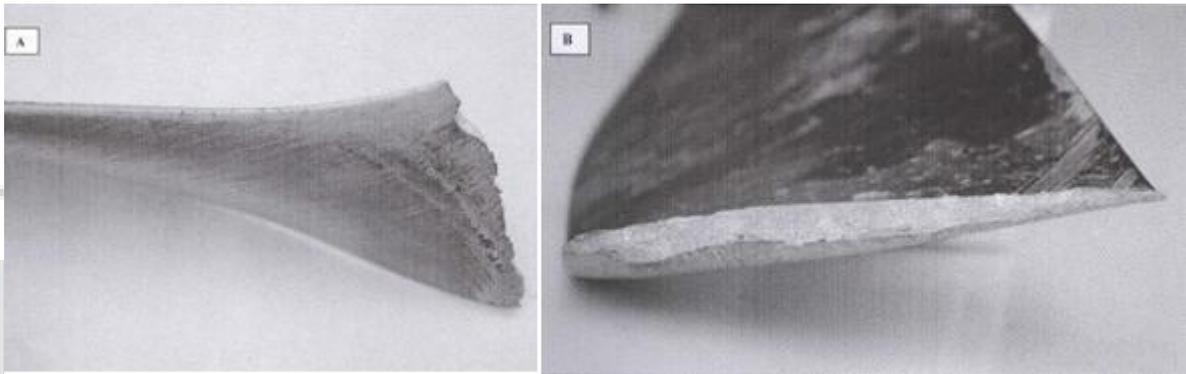
O corpo da hélice apresentou empenamento indicativo de atrito contra o solo e fratura na ponta, com inclinação de aproximadamente 45°, decorrente de sobrecarga (figuras 8 e 9).

Figuras 7 e 8 – Esquerda, pá com empenamento indicativo de atrito contra o solo, direita, fratura na ponta da pá, com inclinação de 45, indicativo de sobrecarga.

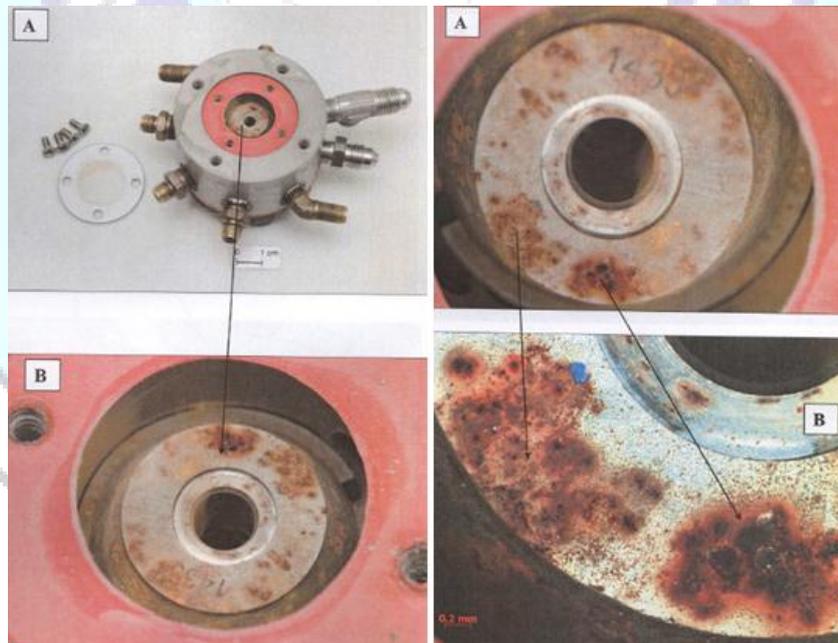
Durante os testes visuais e funcionais dos componentes do sistema de alimentação de combustível, constatou-se que a válvula distribuidora de combustível apresentava discrepâncias de funcionalidade.

Figuras 9 e 10 - Esquerda, vista geral da válvula distribuidora, esquerda, detalhe da oxidação que ocorreu em regiões onde houve deposição de material sobre a sede da válvula.

A válvula distribuidora de combustível apresentou travamento de seu êmbolo por corrosão. Esta foi remetida ao DCTA para análises mais detalhadas quanto à origem do travamento do êmbolo e extensão.

Nos exames visuais e no microscópio estereoscópico, verificou-se que o material depositado na sede da válvula distribuidora provocou oxidação, dificultando a identificação desta.

Apesar de não ter se constatado a origem da corrosão, verificou-se que esta era de longa data, e, possivelmente, foi motivada por combustível fora das características padrão.

Nesse caso, os indícios foram de que houve, em período indeterminado, fluxo de combustível fora do padrão pela válvula distribuidora de combustível, dando início ao processo de corrosão.

Concluiu-se que o travamento do êmbolo da válvula distribuidora impediu a distribuição de combustível para os bicos injetores, ocasionando a falha do motor.
