CENTRO DE INVESTIGAÇÃO E PREVENÇÃO DE ACIDENTES AERONÁUTICOS

RELATÓRIO FINAL SIMPLIFICADO (SUMA)

| DADOS DA OCORRÊNCIA | | | |
|---|---|---|---|
| --- | 21/DEZ/2012 - 17:30 (UTC) | SERIPA VI | A-604/CENIPA/2014 |

| DADOS DA AERONAVE | | |
|---|---|---|
| PT-VVG | EMBRAER | EMB-202A |

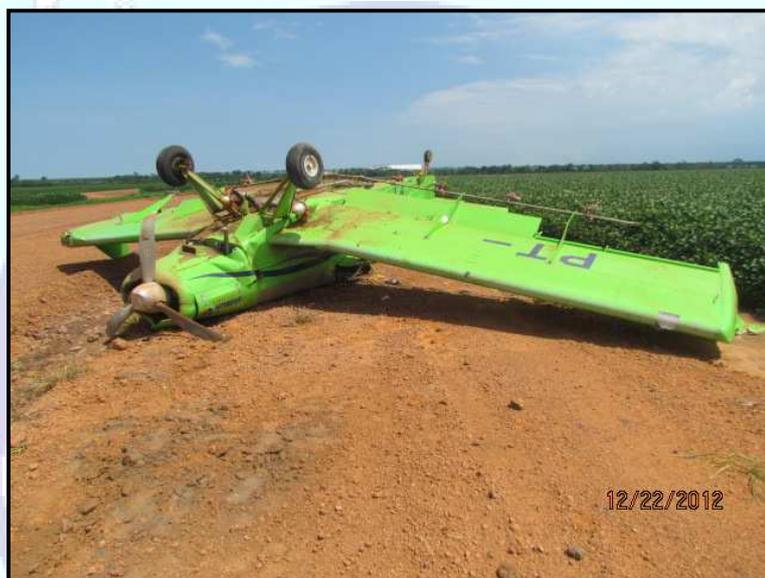
O piloto não conseguiu manter o controle direcional da aeronave, ultrapassando o limite lateral direito da pista, capotando em seguida.

Houve danos substanciais à aeronave e o piloto sofreu lesões graves.

Figura 1 - Estado geral da aeronave após a ocorrência.

Em razão do impacto, a aeronave teve danos substanciais na hélice, no motor, na cabine, na fuselagem, na empenagem e nas asas.

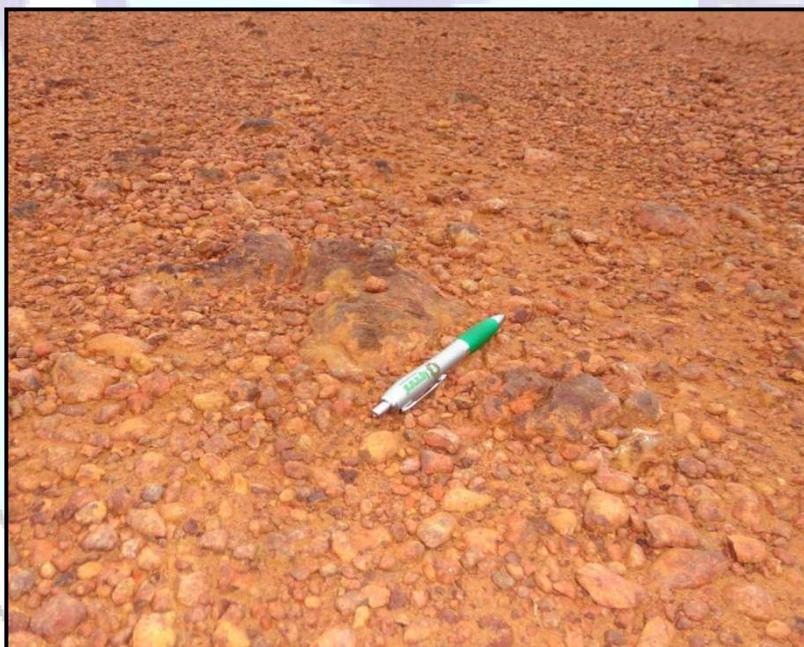
O piso era cascalho, com dimensões de 1500m de comprimento e 20m de largura, bastante irregular, com a presença de diversas pedras grandes.

É possível que, durante a aterrissagem, o pneu direito tenha sido estourado pelo impacto da aeronave, que estava acima do peso máximo de pouso, contra alguma pedra dentre as várias que existiam misturadas ao cascalho da pista.

Figura 2 - Dimensões de algumas pedras existentes na pista.
